Reersø Ornum (Strækning nr. 1)

Opmåling foretaget af DDH/Roskilde maj 1994

GØRLEV KOMMUNE

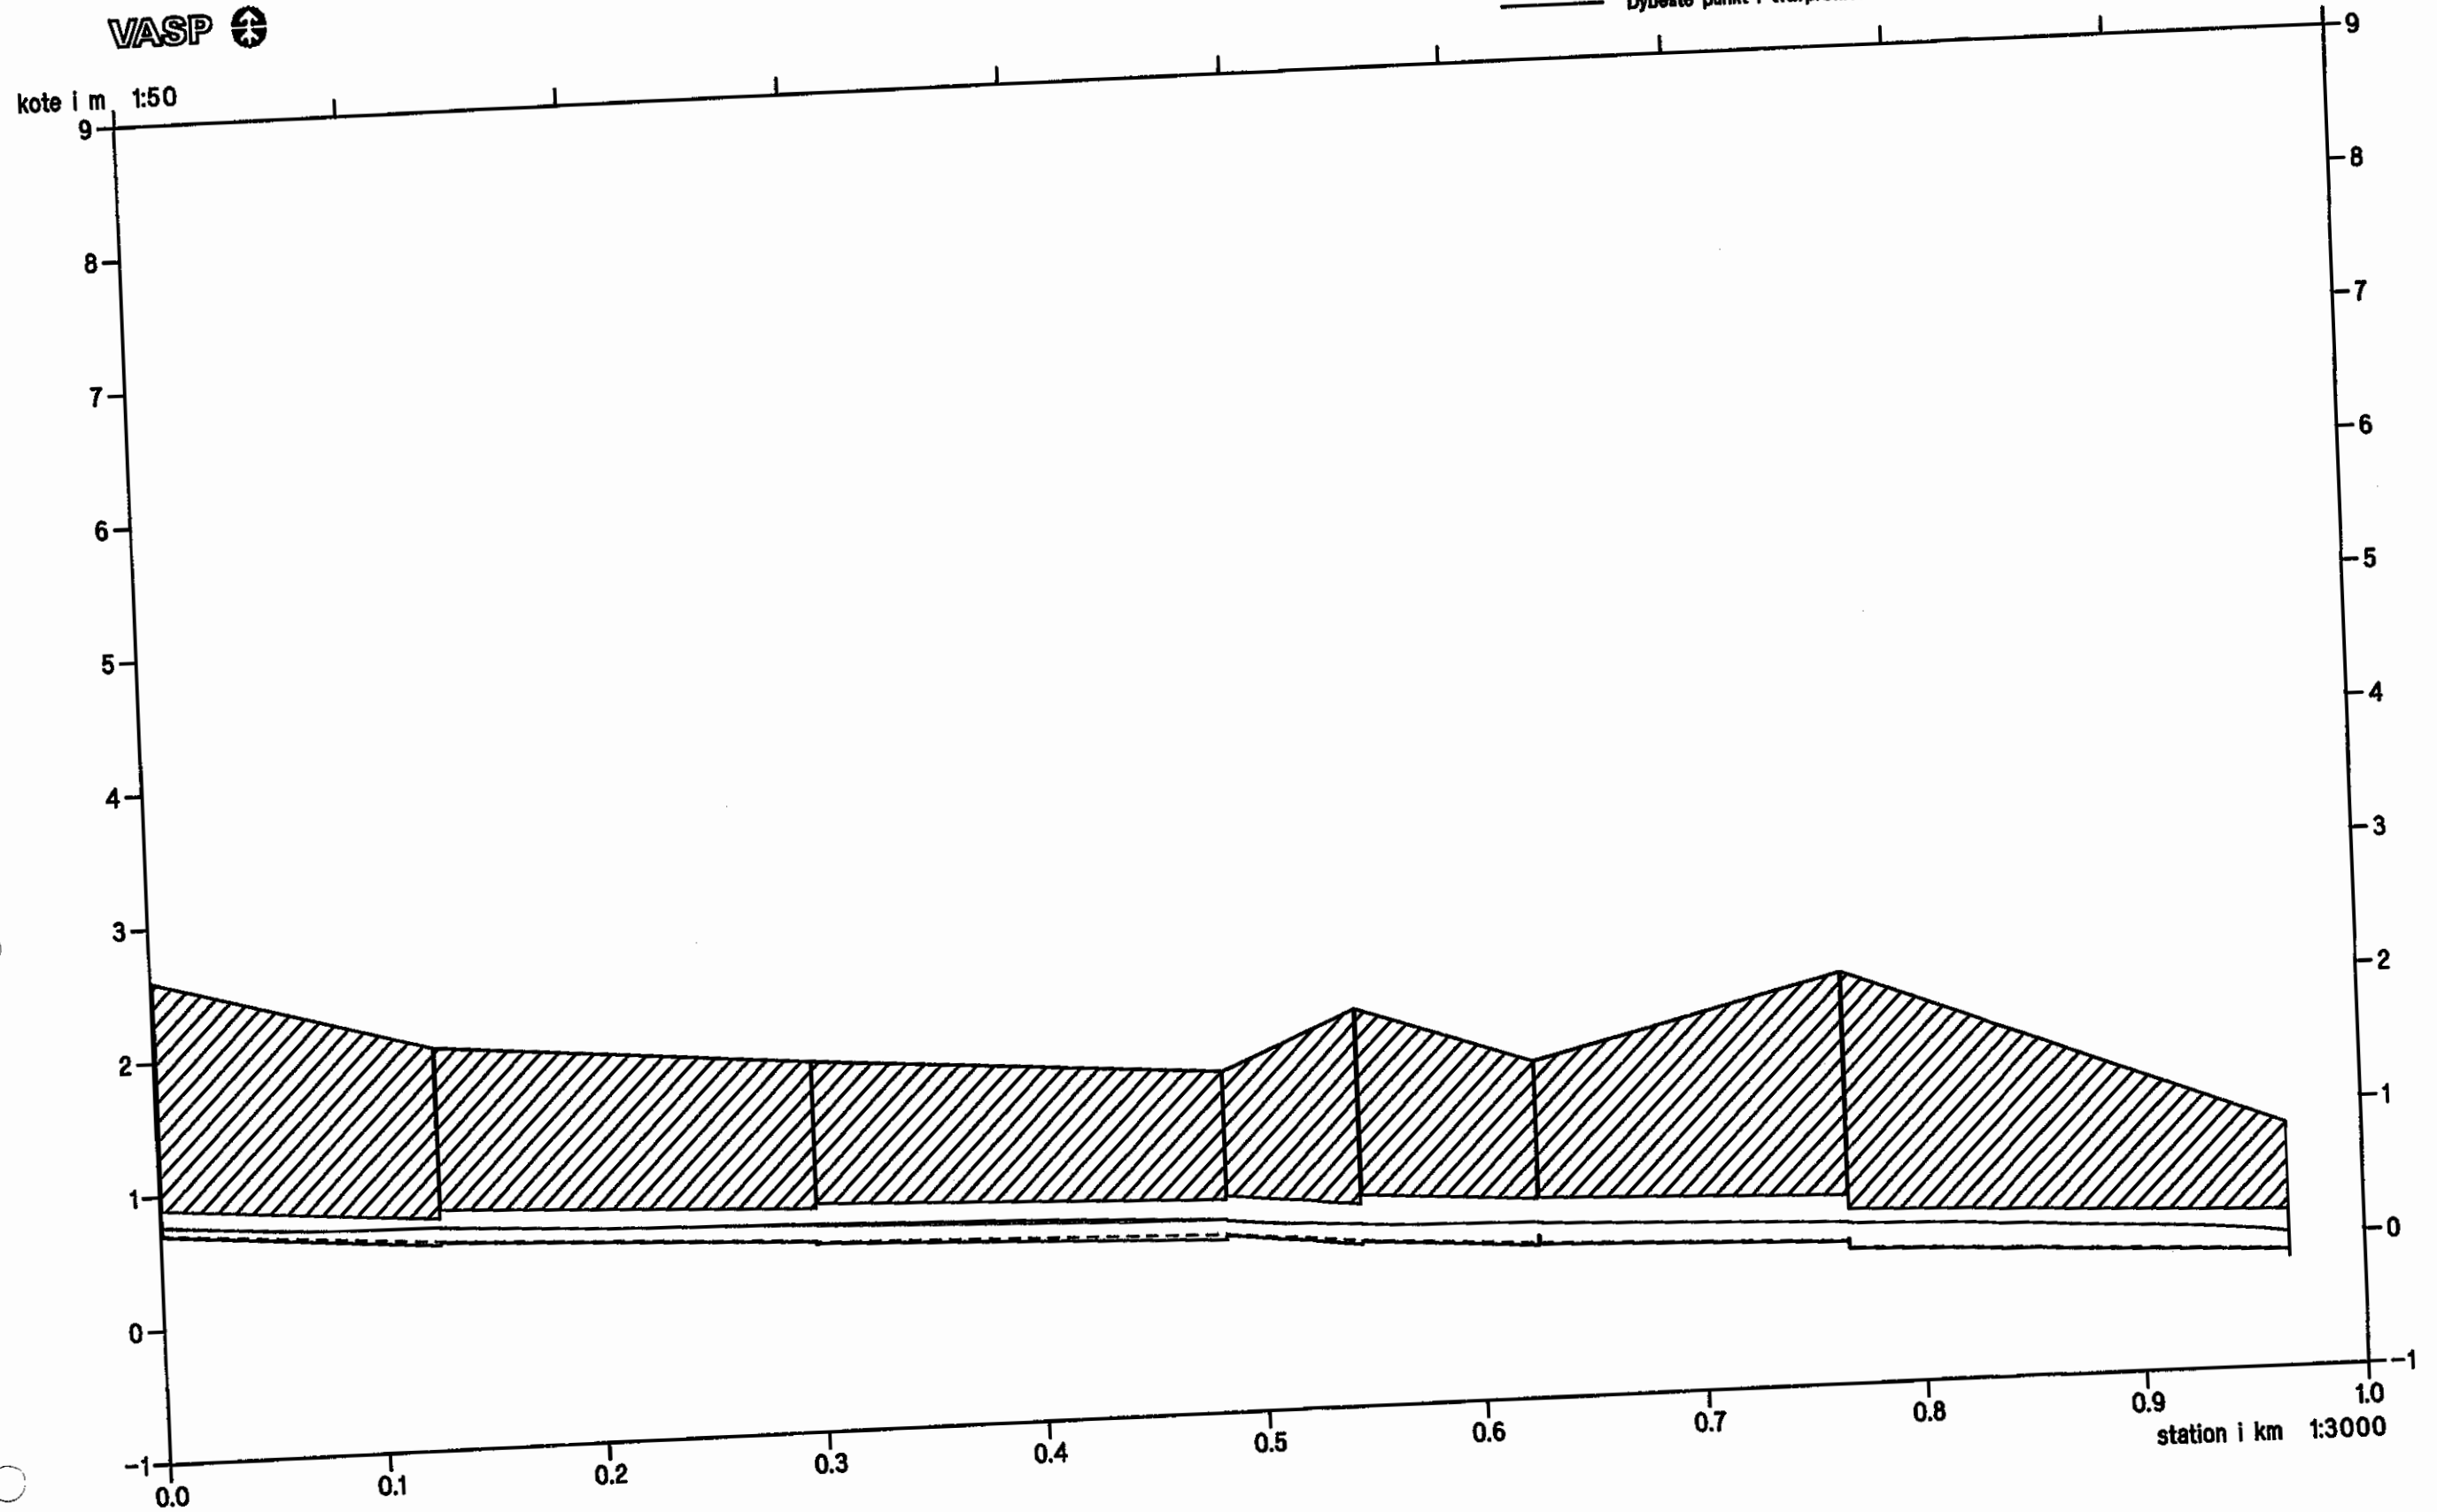
- Ny regulativ bundkote
- Terræn i højre side
- Terræn i venstre side
- Dybeste punkt i tværprofillet
- Median max. vandspejl (Nyt regulativ)
- Median max. vandspejl (Opmåling)

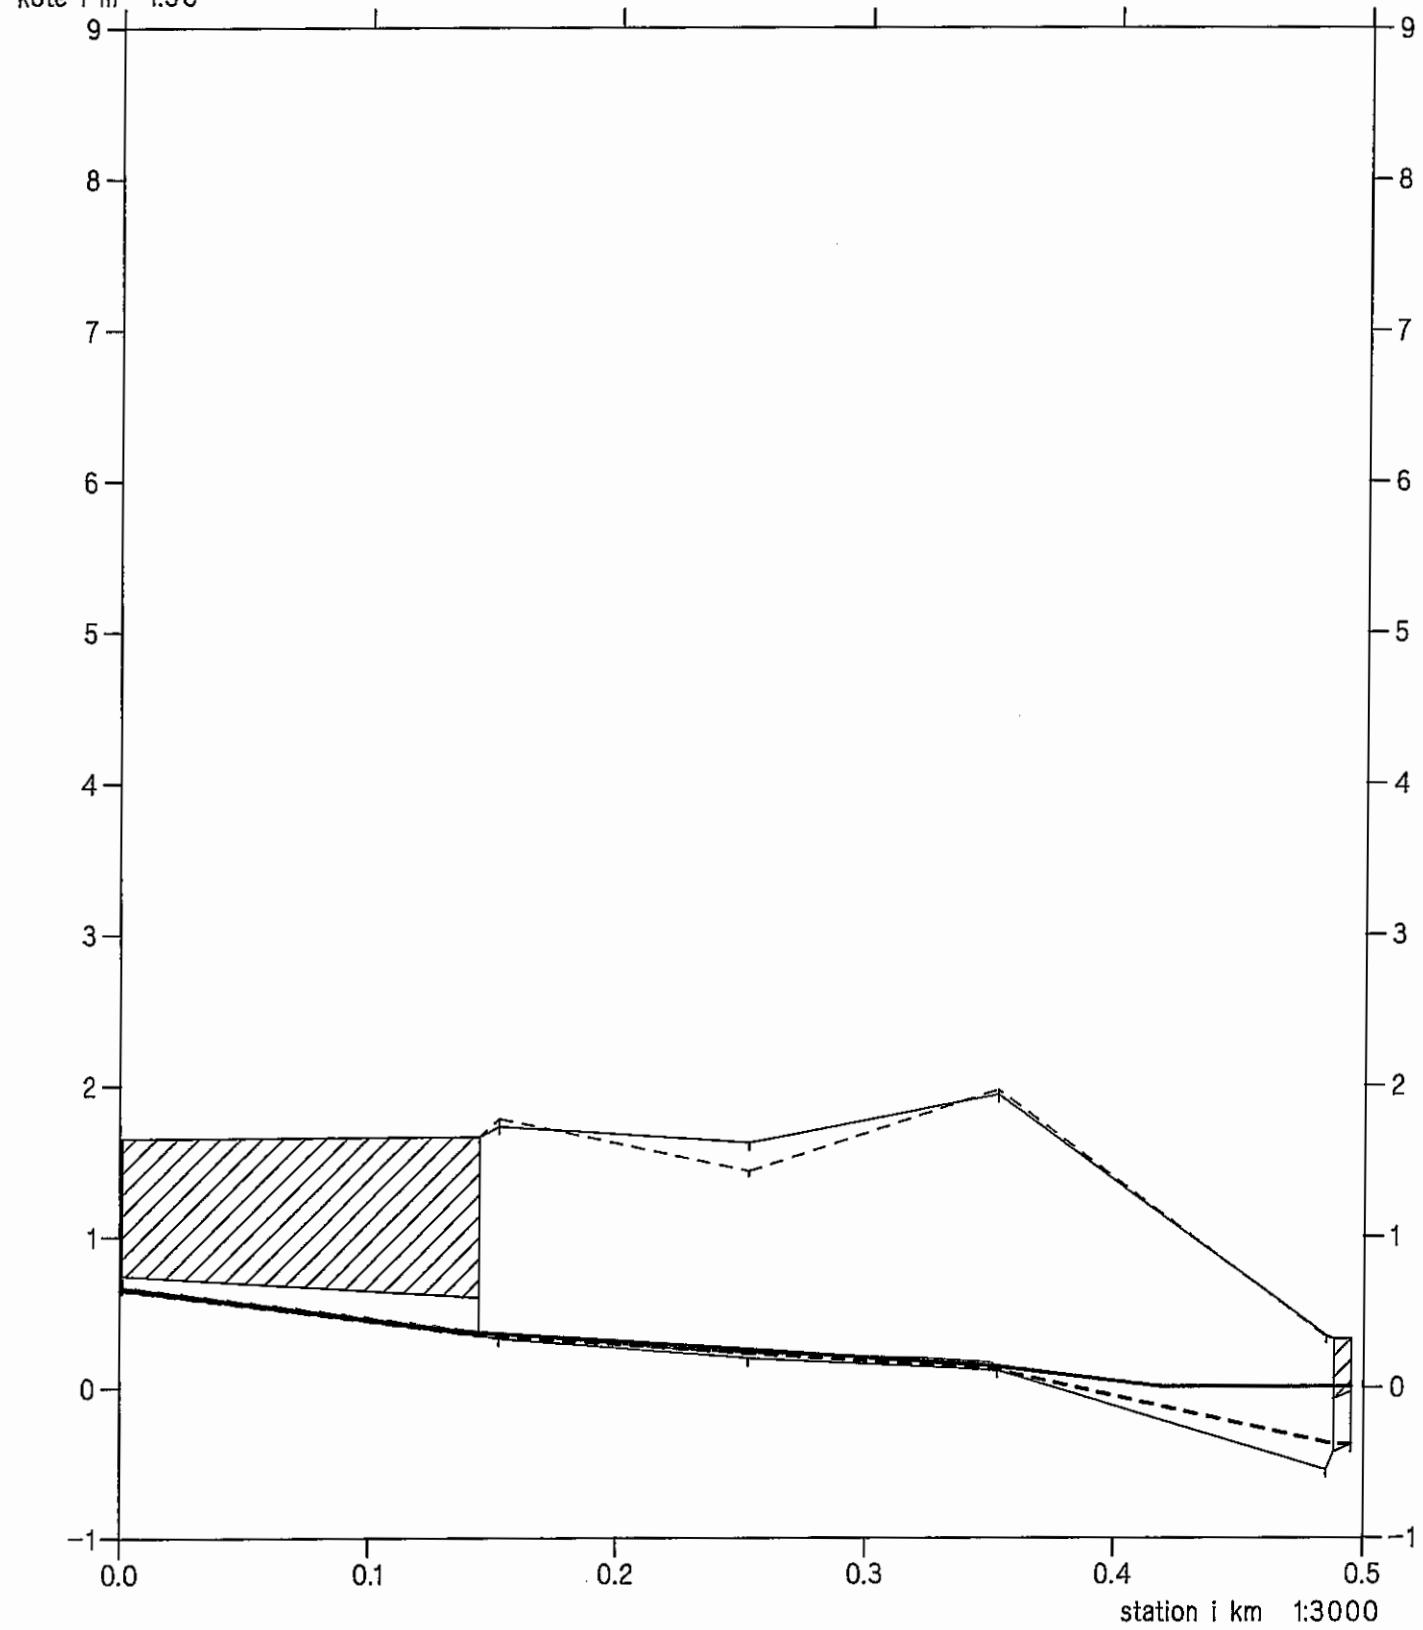
Reersø Ornum (Strækning nr. 2)

Opmåling foretaget af DDH/Roskilde maj 1994

- Ny regulativ bundkote
- - - Terræn i højre side
- Terræn i venstre side
- Dybeste punkt i tværprofilen
- Vinter middel. vandspejl (Nyt regulativ)
- Vinter middel. vandspejl (Opmåling)

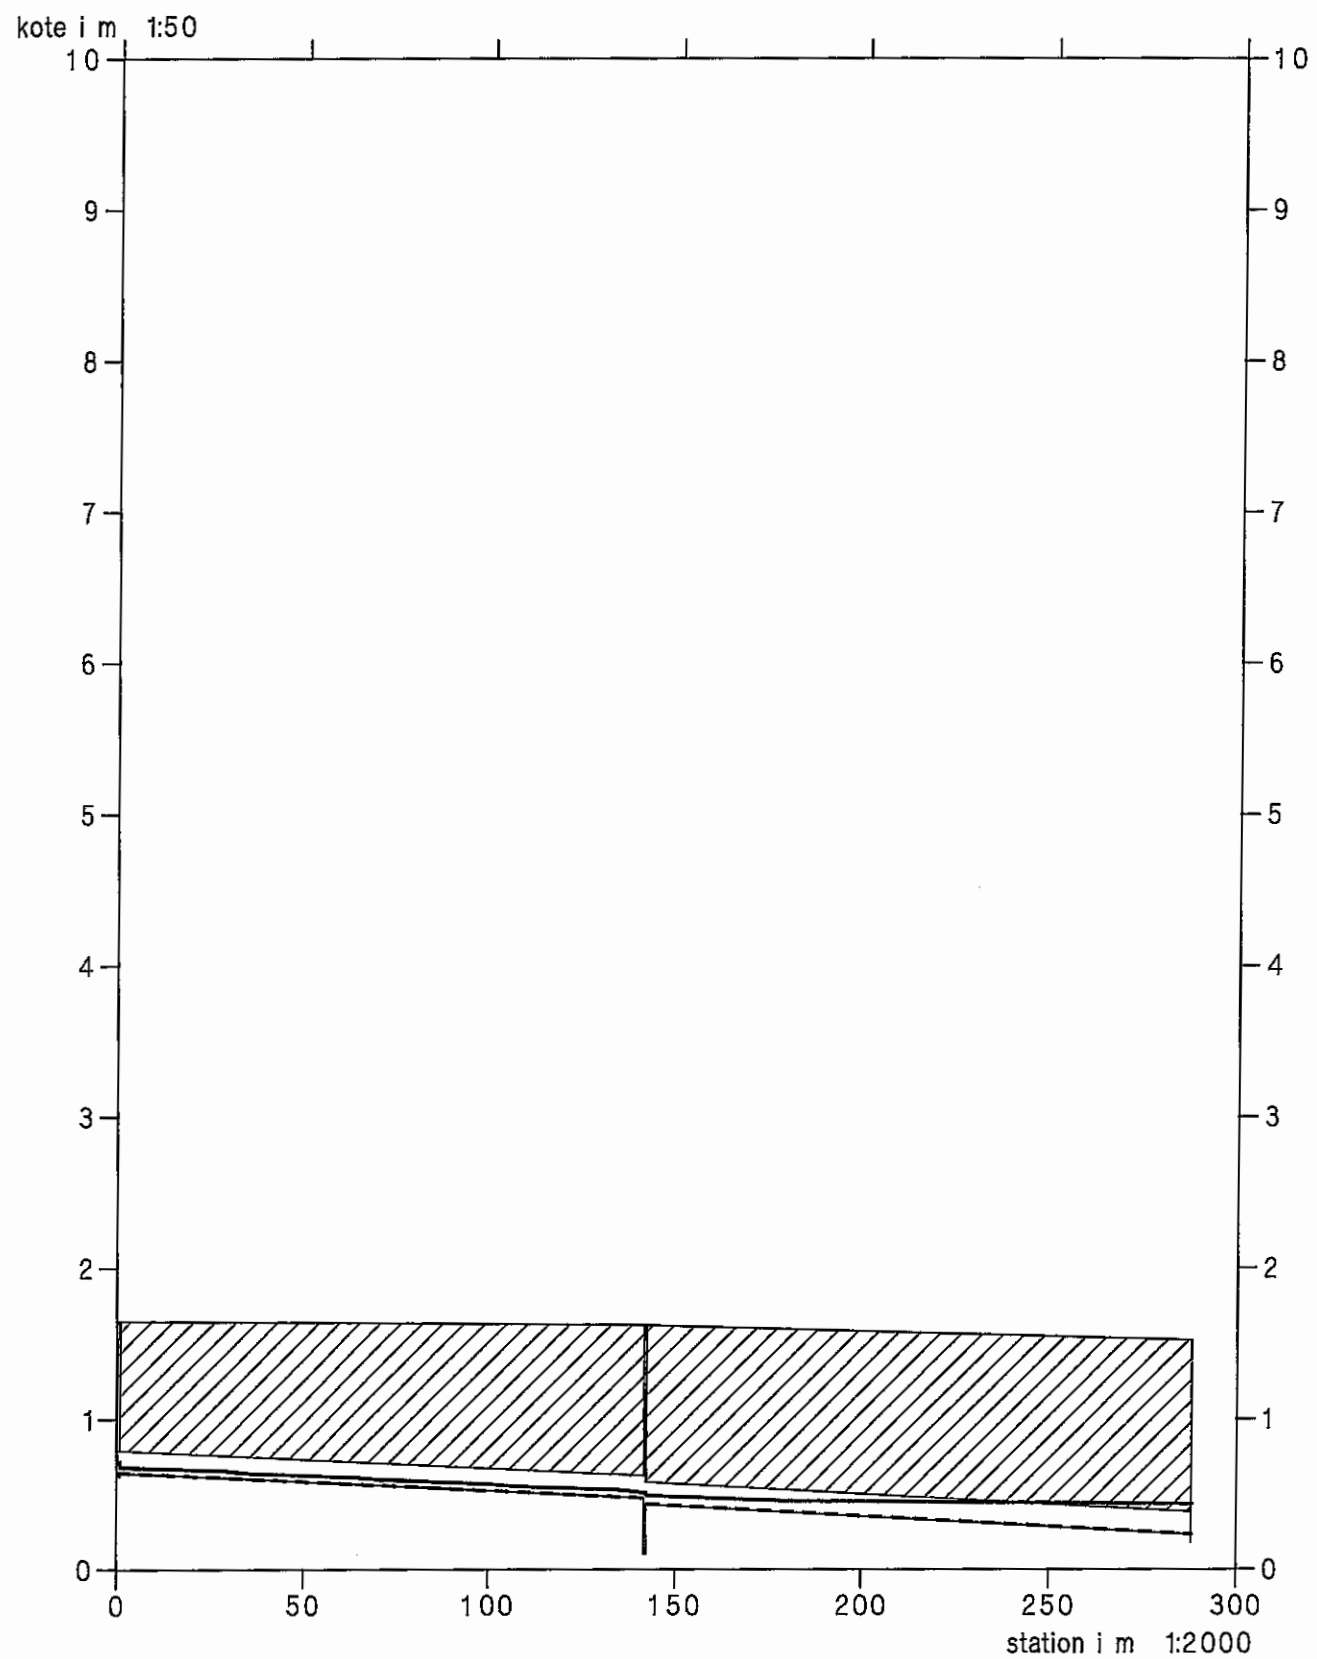
Tilløb nr. 1 (Reersø ornum)

Opmåling foretaget af DDH/Roskilde maj 1994

- Ny regulativ bundkote
- Terræn i højre side
- Terræn i venstre side
- Dybeste punkt i tværprofilet

- Median max. vandspejl (Nyt regulativ)
- Median max. vandspejl (Opmåling)

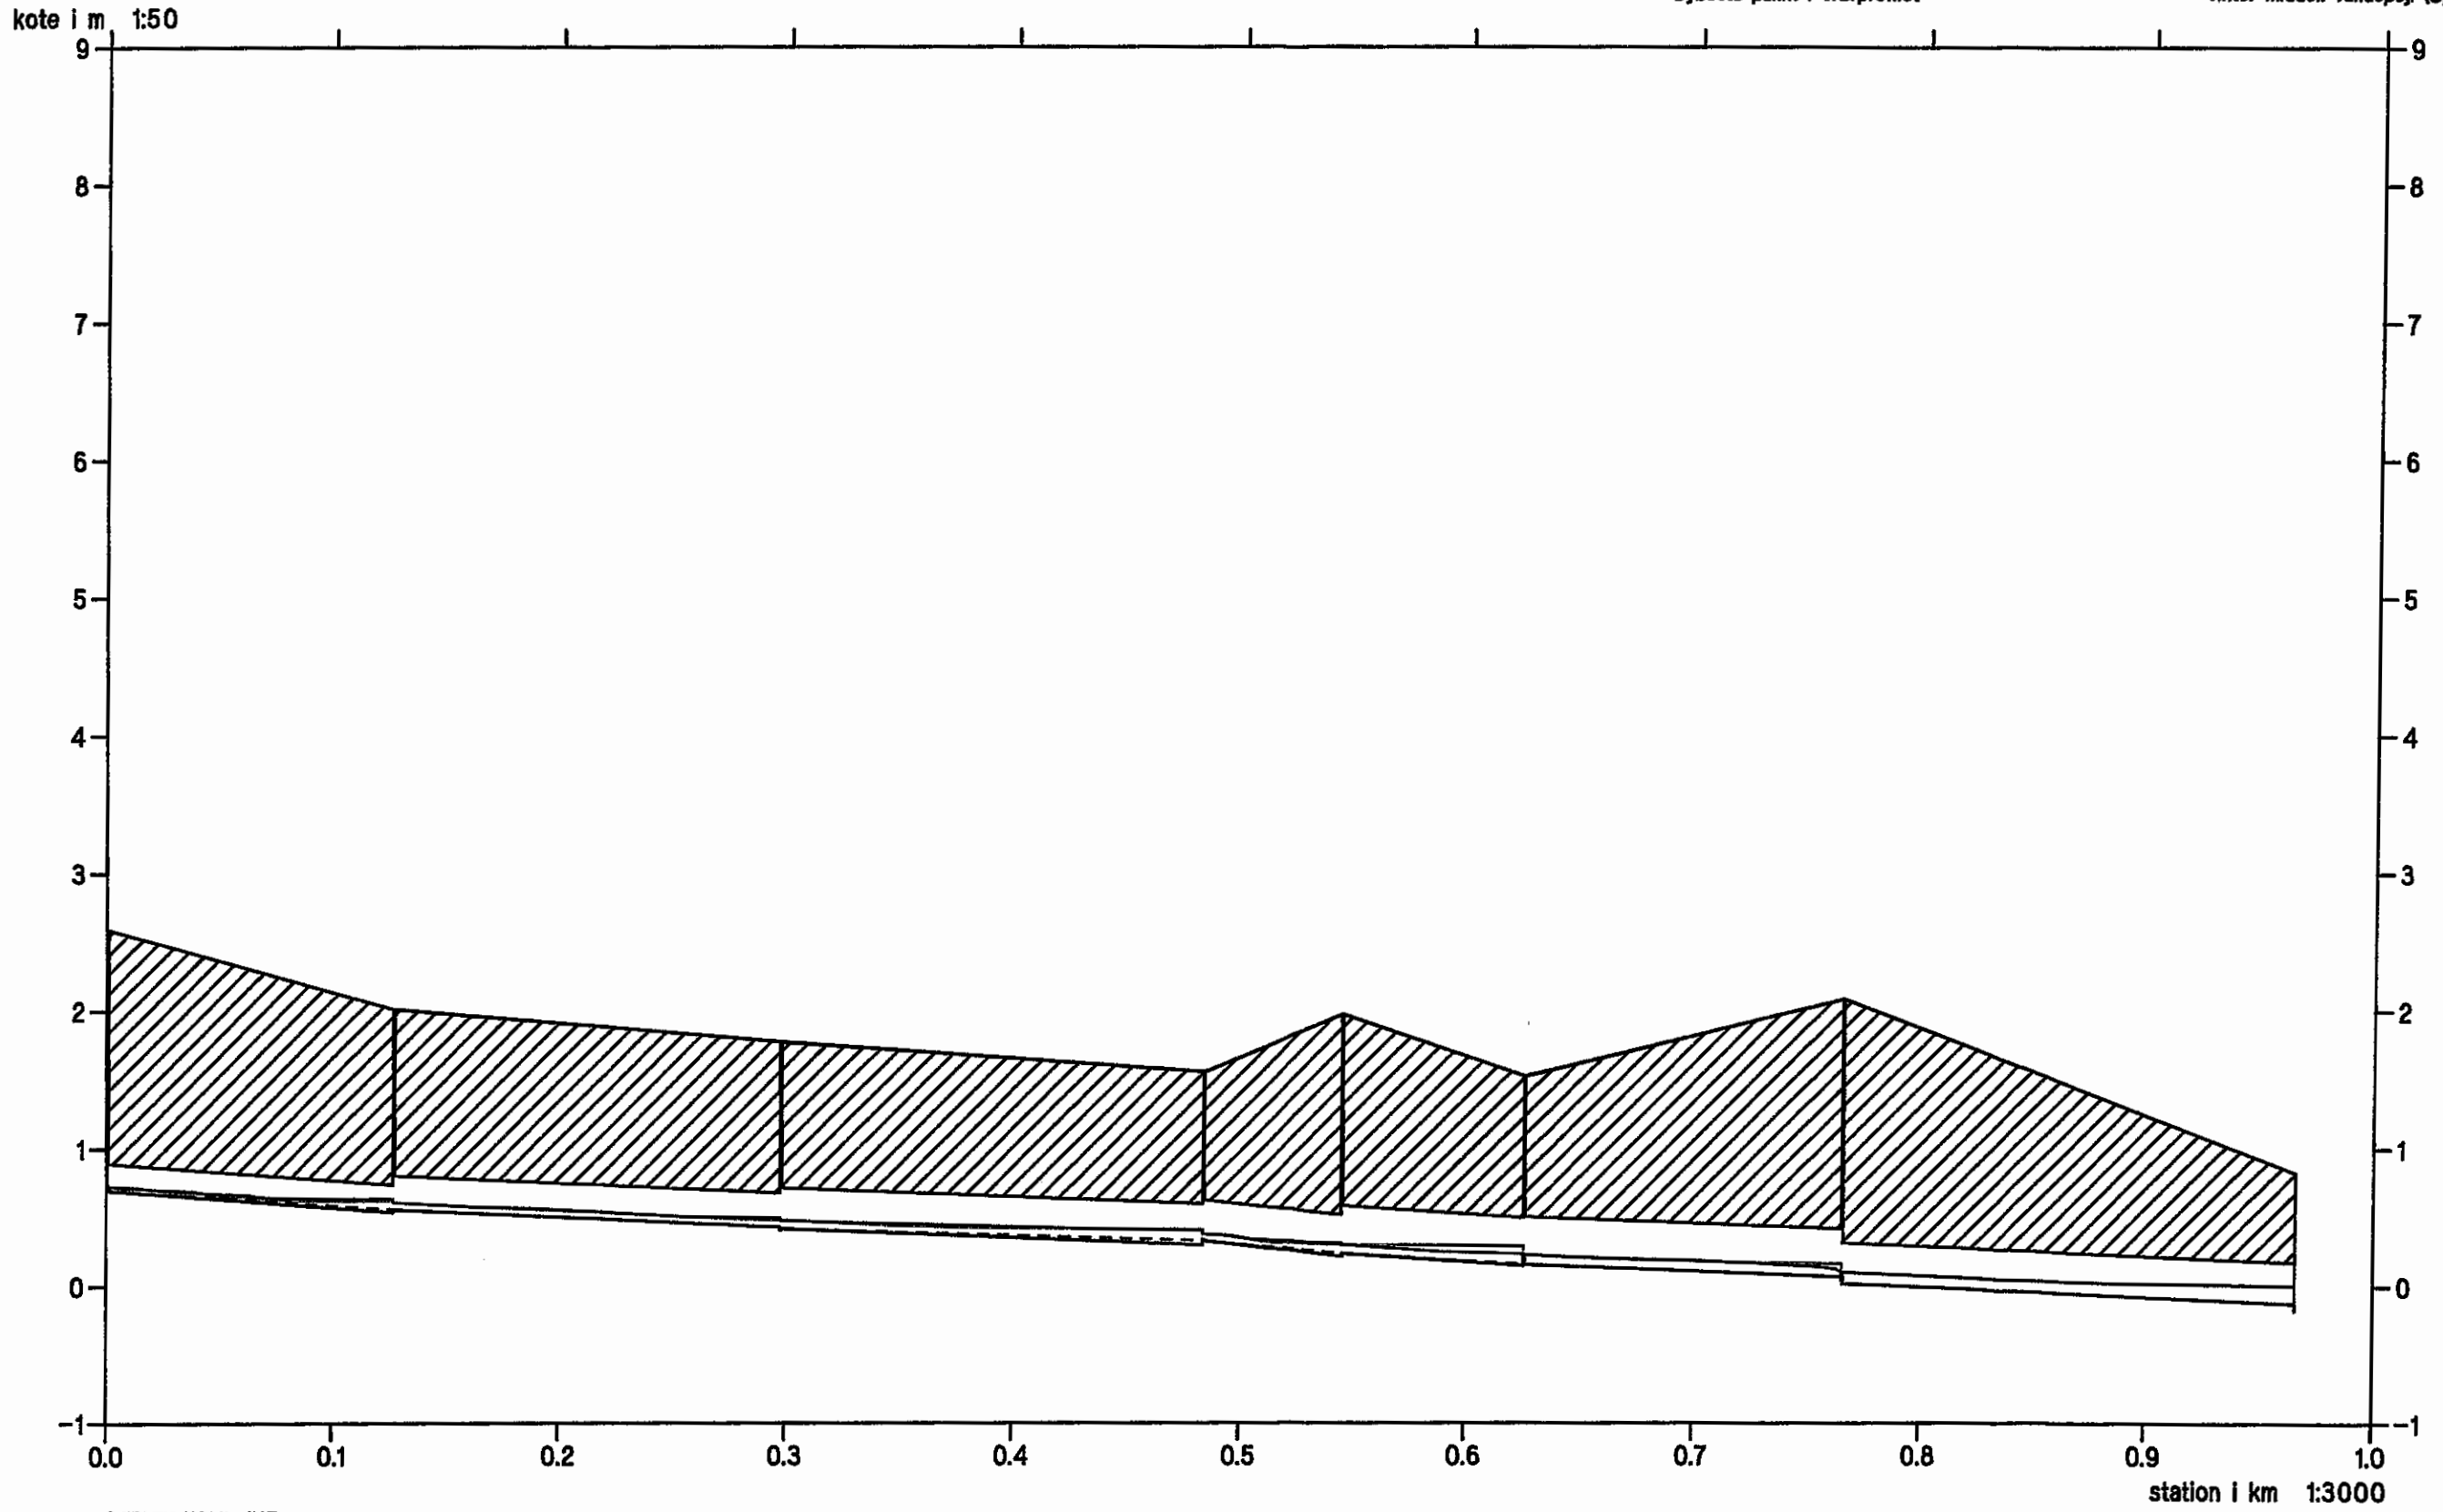
Reersø Ornum (Strækning nr. 1)

Opmåling foretaget af DDH/Roskilde maj 1994

- Ny regulativ bundkote
- Terræn i højre side
- Terræn i venstre side
- Dybeste punkt i tværprofil
- Vinter middel. vandspejl (Opmåling)
- Vinter middel. vandspejl (Opmåling)

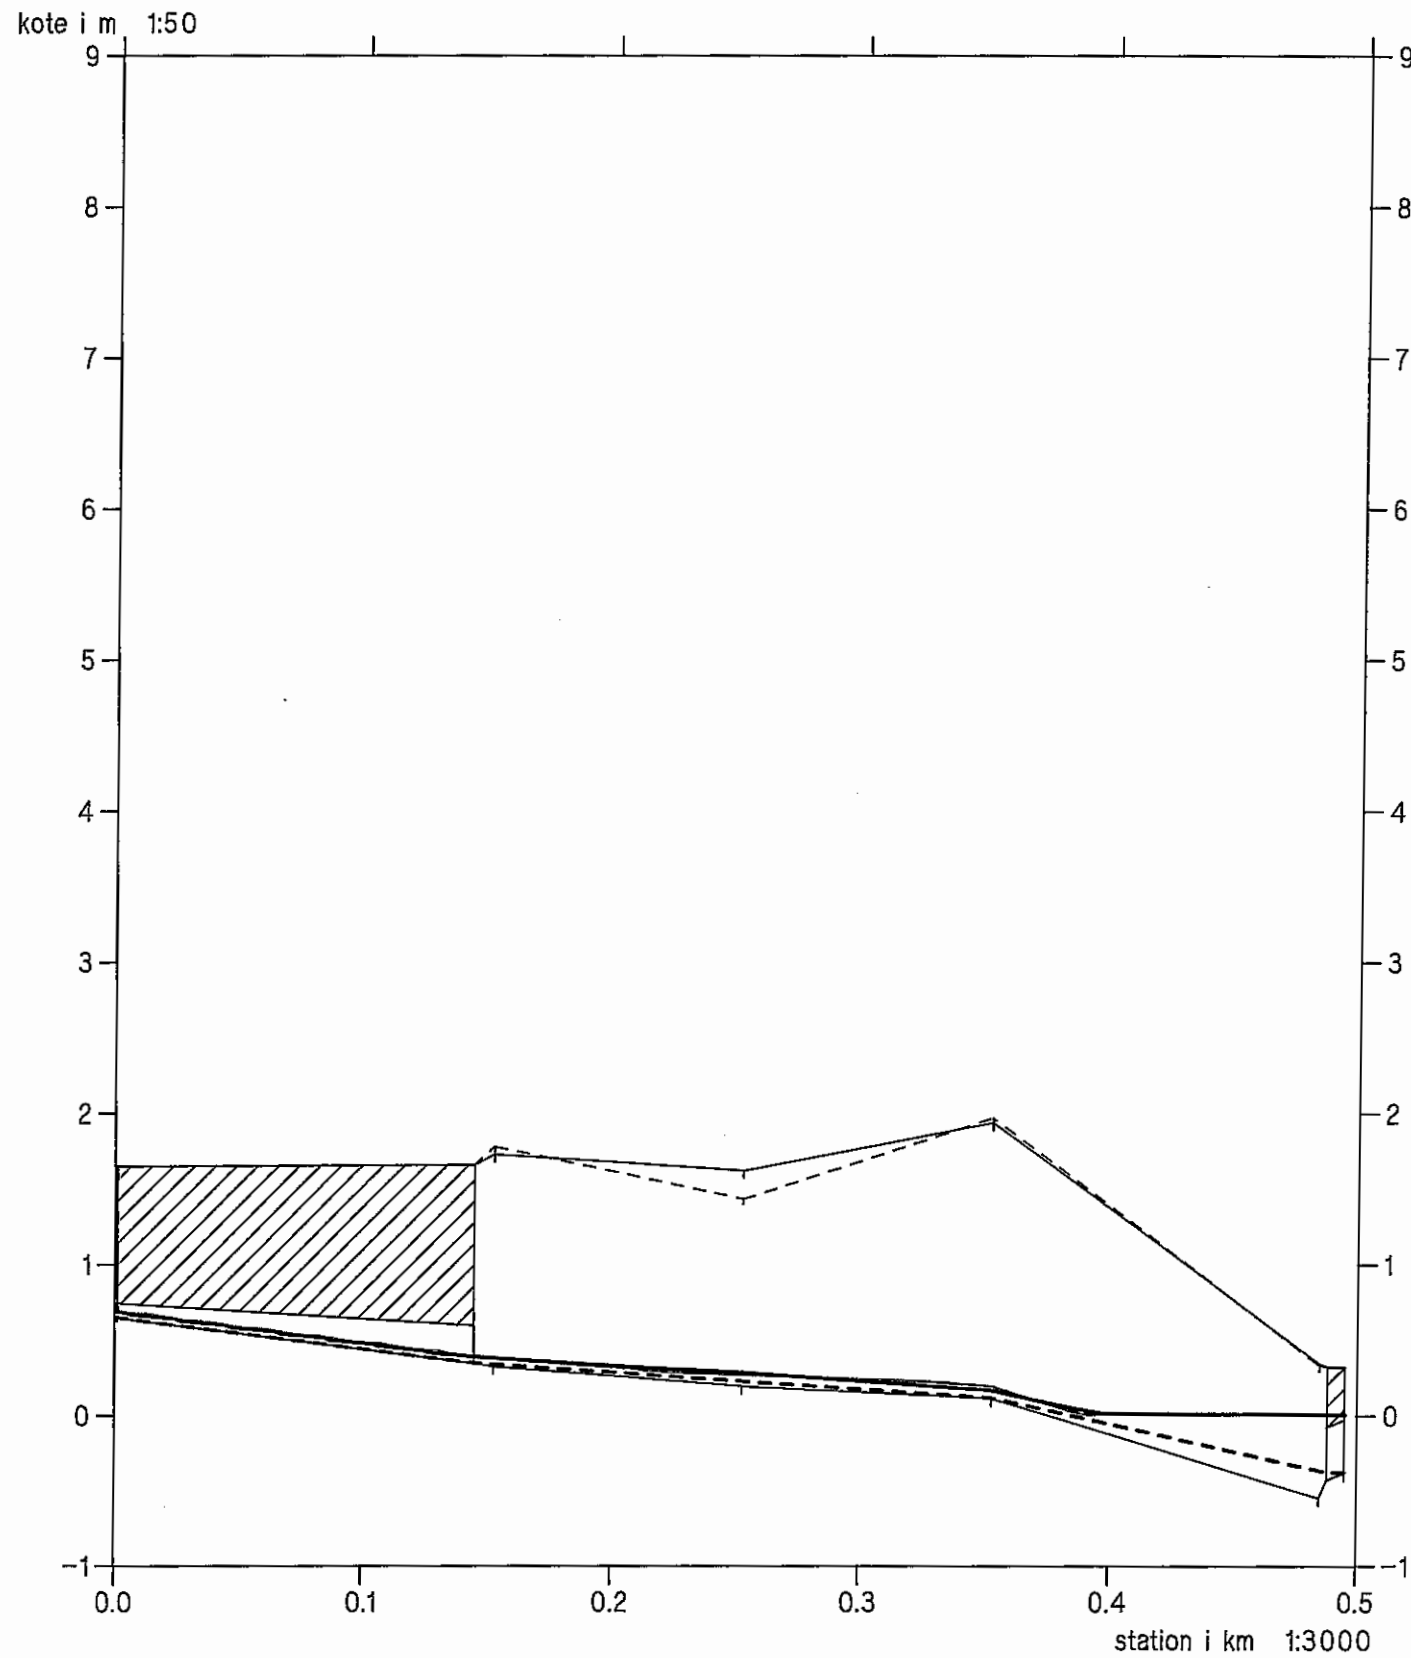
Reersø Ornum (Strækning nr. 2)

Opmåling foretaget af DDH/Roskilde maj 1994

- Ny regulativ bundkote
- ... Terræn i højre side
- Terræn i venstre side
- Dybeste punkt i tværprofilen

- Median max. vandspejl (Opmåling)
- Median max. vandspejl (Opmåling)

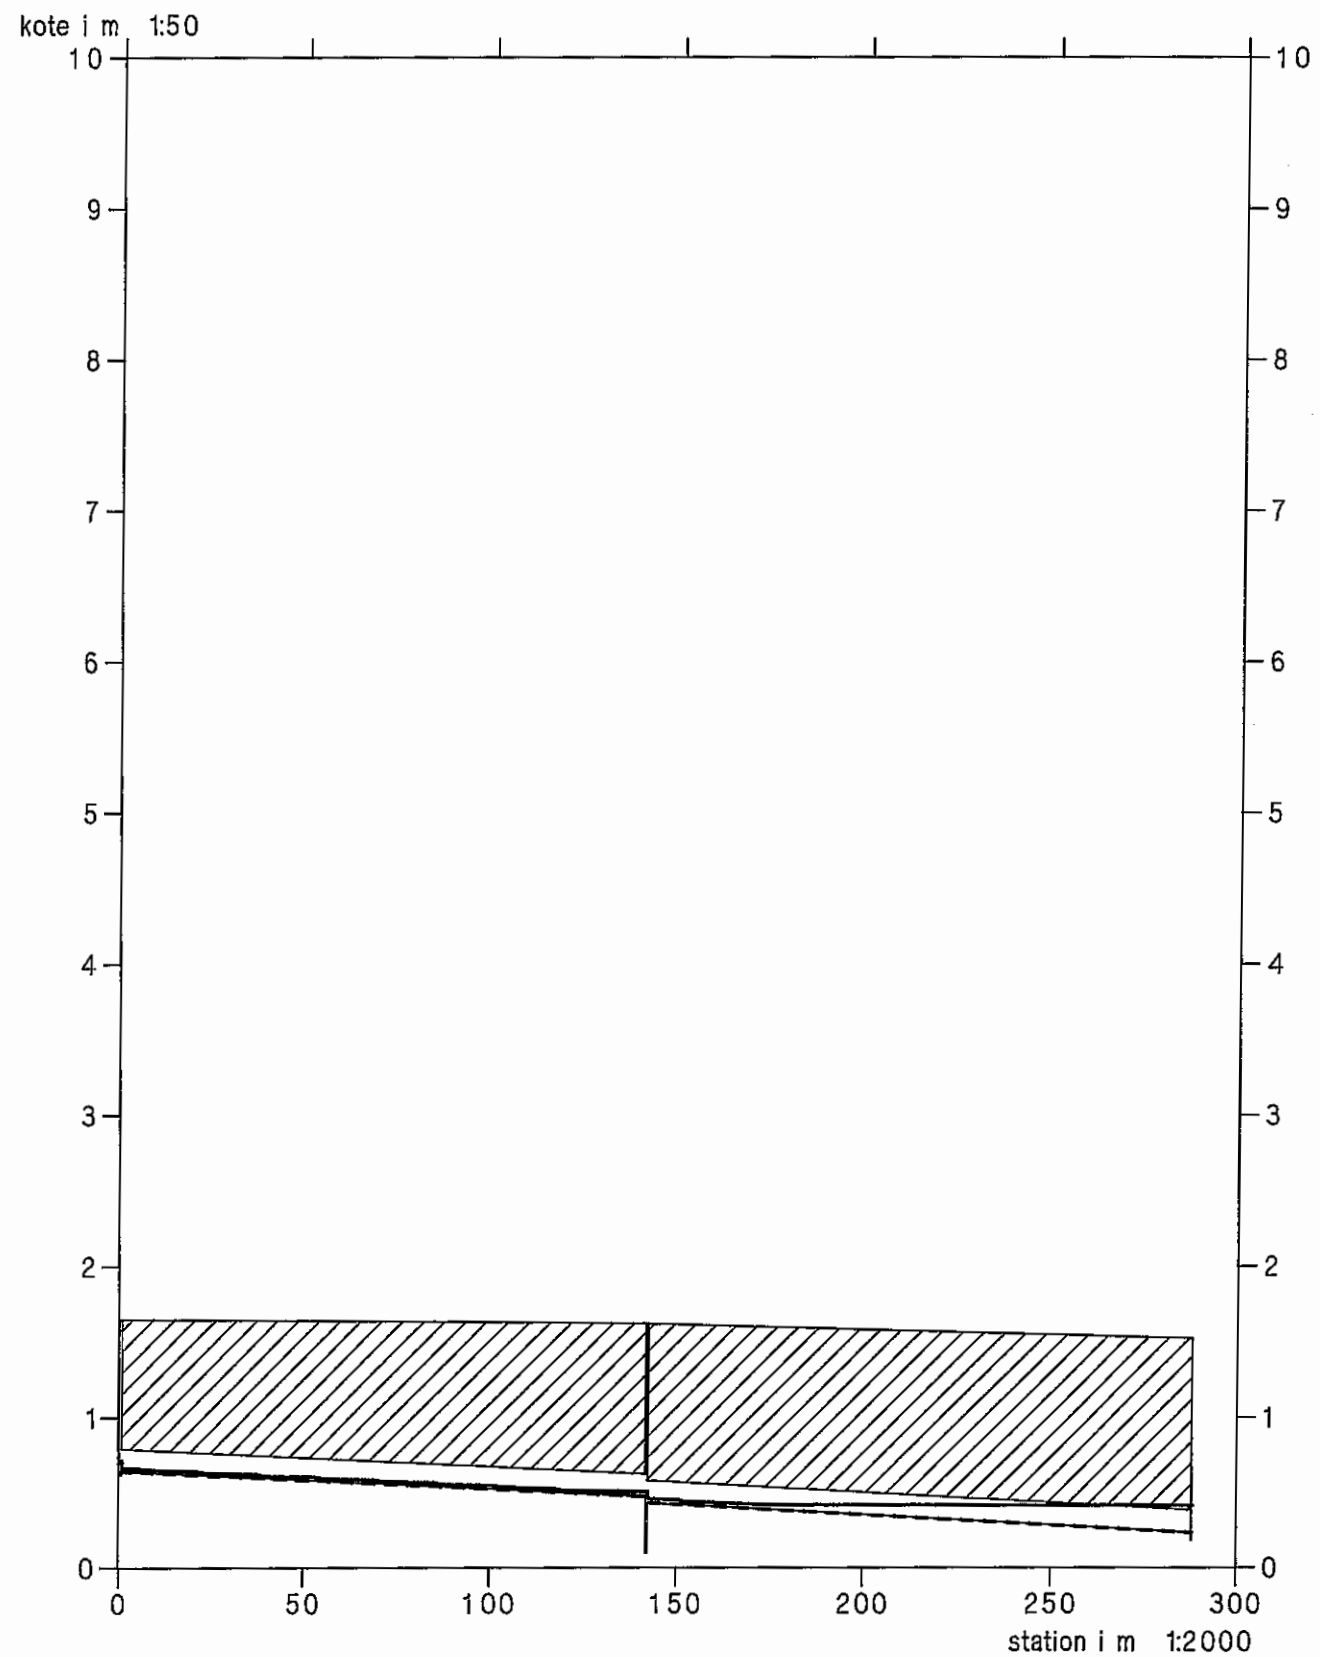
Tilløb nr. 1 (Reersø ornum)

Opmåling foretaget af DDH/Roskilde maj 1994

- Ny regulativ bundkote
- Terræn i højre side
- Terræn i venstre side
- Dybeste punkt i tværprofilet

- Vinter middel. vandspejl (Nyt regulativ)
- Vinter middel. vandspejl (Opmåling)
