Opgradering af atletikstadion i Munkesøen (U5)

På budget 2022 afsatte Kommunalbestyrelsen midler til at udføre en nærmere undersøgelse af en opgradering af atletikstadionet i Munkesøen (U5). På baggrund heraf har administrationen fået udarbejdet vedlagte notat af et rådgivende ingeniørfirma. Undersøgelsen omfatter geo- og miljøtekniske undersøgelse, indretning af løbebaner, risikovurdering, samt overslag på anlægsomkostninger ved en renovering. Det samlede overslag er beregnet til 6,1 mio. kr.

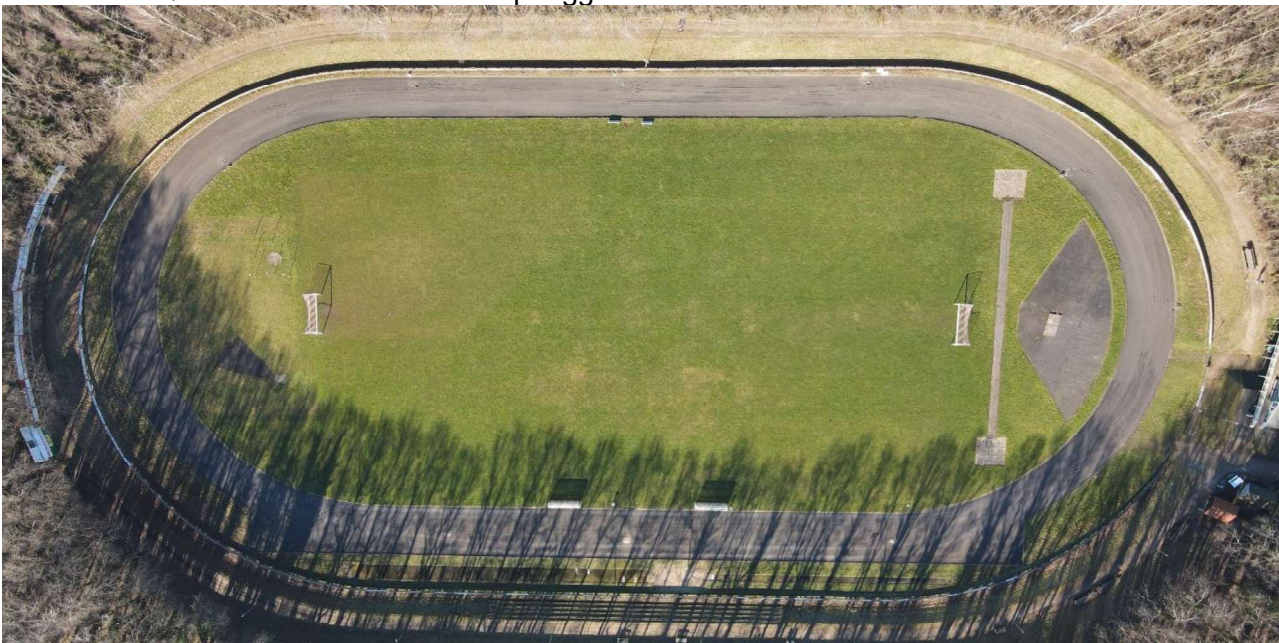
I inderarealet er der græs, hvor der i midten er placeret en fodboldbane, med længde 102 m mellem målene. I vestlig ende er der placeret kuglestøds- og diskosanlæg. I østlig ende er der placeret 2 stangspringsanlæg med fælles tilløbsbane, samt højdespring.

På sydlig langside udenfor ligeløbsbanerne, er der placeret 2 længde-/trespringsanlæg med tilløbsbane fra vest hhv. øst der er tilsluttet fælles springgrav i midten.

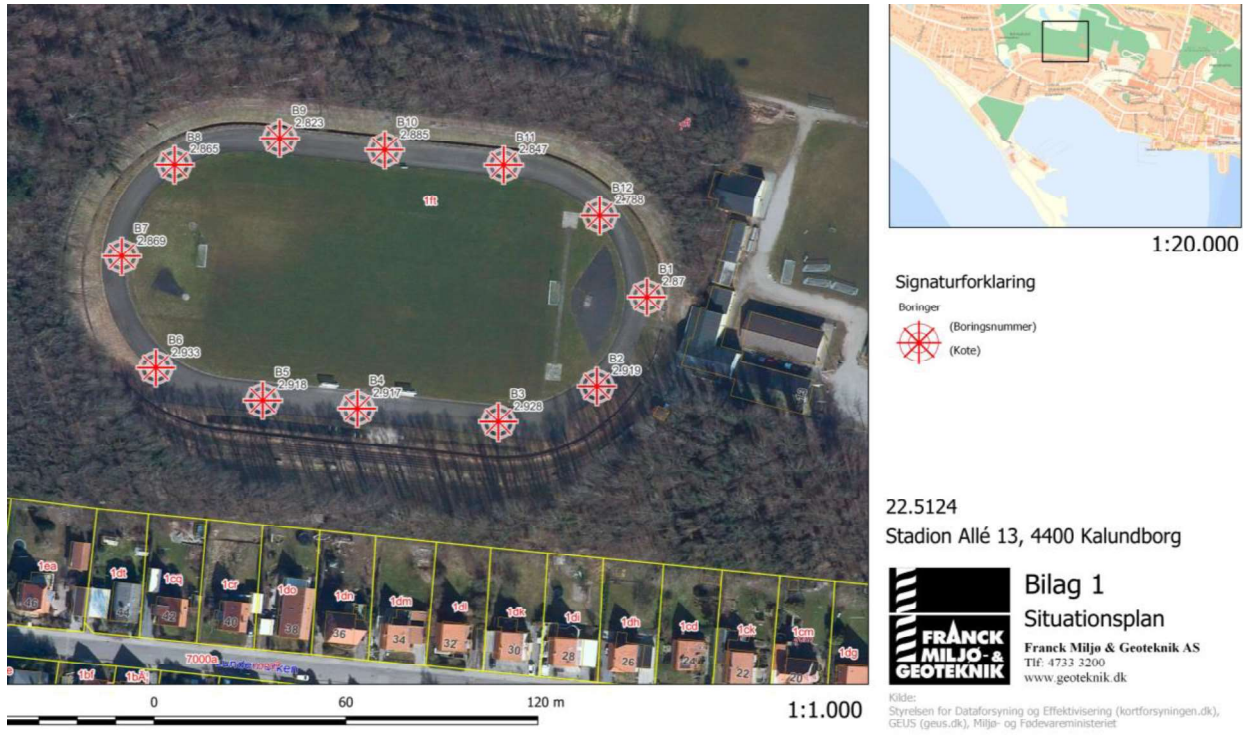
Franck Geoteknik har udført 12 geotekniske borer med placeringer som vist på følgende oversigtskort. Der henvises til Geoteknisk Rapport af 15/3-2022, som vedlægges som bilag.

Dele af den planlagte løbebane ligger i et gammelt moseområde, hvor det med forhold som ved boring 1, 8, 9, 10, 11 og 12 vil være omkostningsfuldt, at opføre sætningsfrie arealer, hvorfor der må accepteres differencesætninger over tid.

I henhold til gamle kort for området ligger boring nr. 1, 9, 10, 11 og 12 i et gammelt blødbundsområde. Hvor der i boring 1 og 12 træffes tørv og gytje til større dybder.

I boring nr. 3, 4, 5 og 7 træffes der under et varierende lag fyld, muld og overjord senglaciale aflejringer, i form af smeltevandssand og -ler, overvejende af sandet ler. Mens der i boring nr. 2 og 6 træffes glaciale aflejringer i form af moræneler, under varierende fyldlag.

De konstaterede jordbundsforhold i boring nr. 1, 2, 6, 8, 10, 11 og 12 er overvejende ikke selvdrænende, hvorfor der ifm. renoveringen af anlægget, skal udføres afvandingsanlæg med udløb til eksisterende regnvandsanlæg.

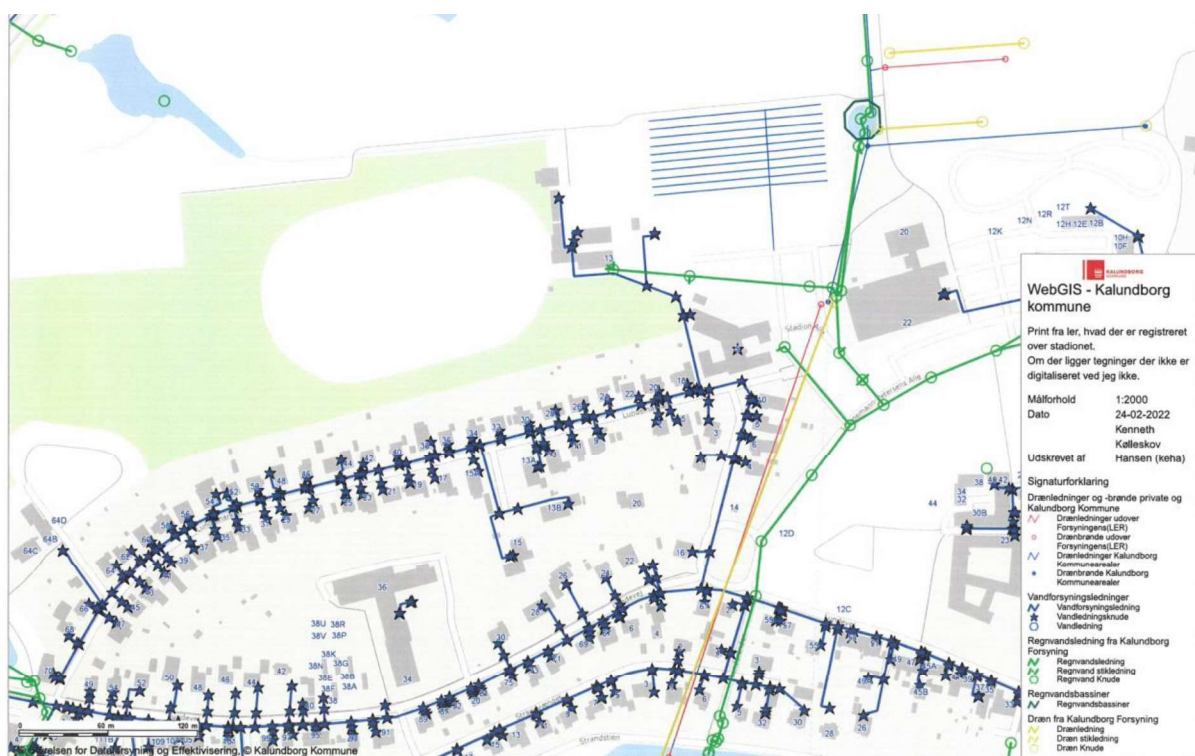
Følgende oversigtskort viser der i østlig ende nærmest løbebanerne forefindes eksisterende regnvandsbrønde, som har forbindelse til hovedudløbet fra hele stadion, som går i sydgående retning. Nogle af disse brønde har landmåleren fundet og indmålt, og vurderes at være en del af udløbssystemet fra afvandingsanlægget fra græsarealet og løbebanerne. Det anbefales, at der udføres TV-inspektion af hele systemet, for at sikre det er velfungerende, herunder få det indmålt og optegnet for at dokumentere ledningernes placeringer, dimensioner og faldretninger.

Eksisterende regnvandsbrønde langs indvendig kantsten i løbebanerne, vurderes at være forbundet til et dræn, som løber på indvendig side langs kantstenen i græsarealet. Landmåleren har i tilknytning hertil fundet brønde, som formentlig er sandfangsbrønde, hvor drænet er tilsluttet. Hvis der er drænsystem i selve græsbanen, vel det højst tænkeligt være tilsluttet til samme system. Det anbefales, at der udføres TV-inspektion af hele systemet, for at sikre det er velfungerende, herunder få det indmålt og optegnet for at dokumentere ledningernes placeringer, dimensioner og faldretninger. Det forudsættes dette kan ske via de fundne brønde, alternativt skal der graves ned til drænene og adskille dem, hvis det er muligt.

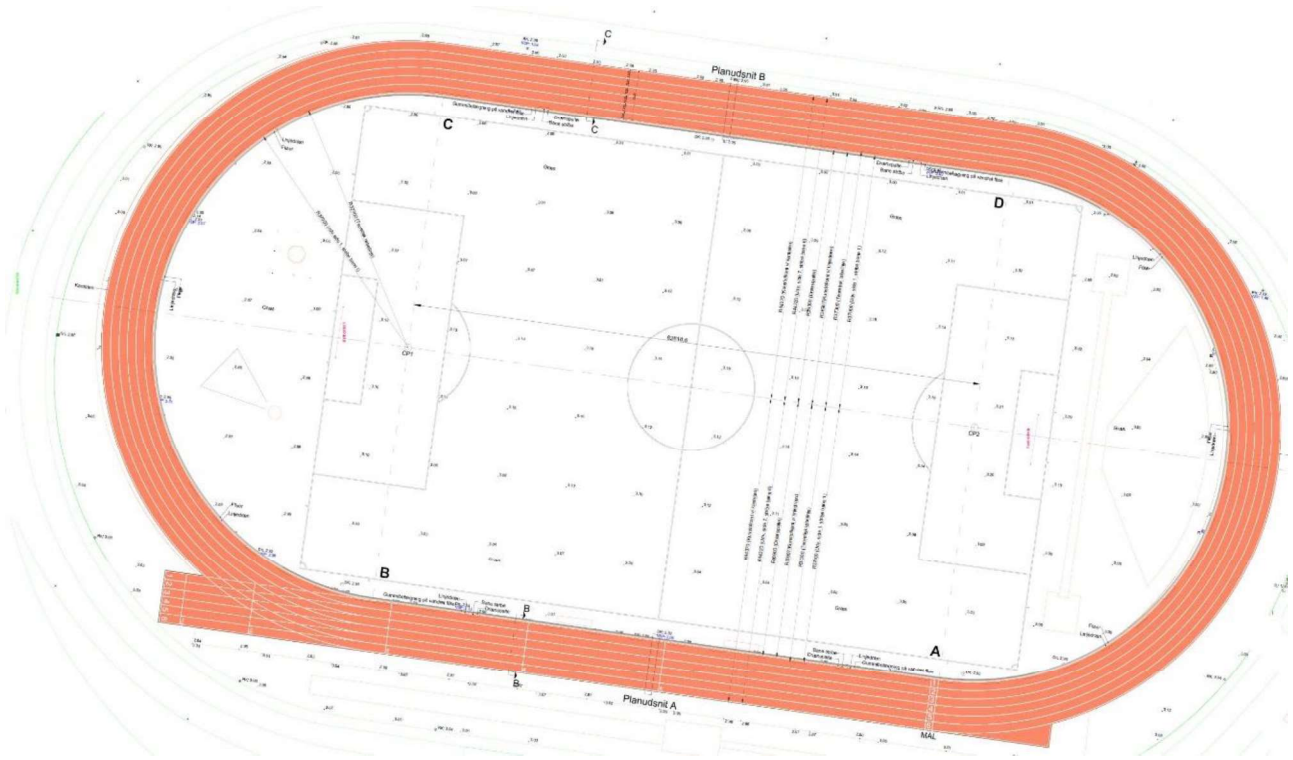
Anlæggets fremtidige indretning og geometri

Følgende løsningsforslag tager udgangspunkt i, at minimere afgravning og bortskaffelse af slaggeholdigt jord, dernæst begrænse risiko for differenssætninger, og sidst men ikke mindst, at udføre et belægningssystem, som har høje sportsfunktionelle egenskaber og en lang levetid.
