## Badevandsprofil

- Ågerup Strandpark

Udarbejdet af  
Plan, Byg og Miljø  
Januar 2024

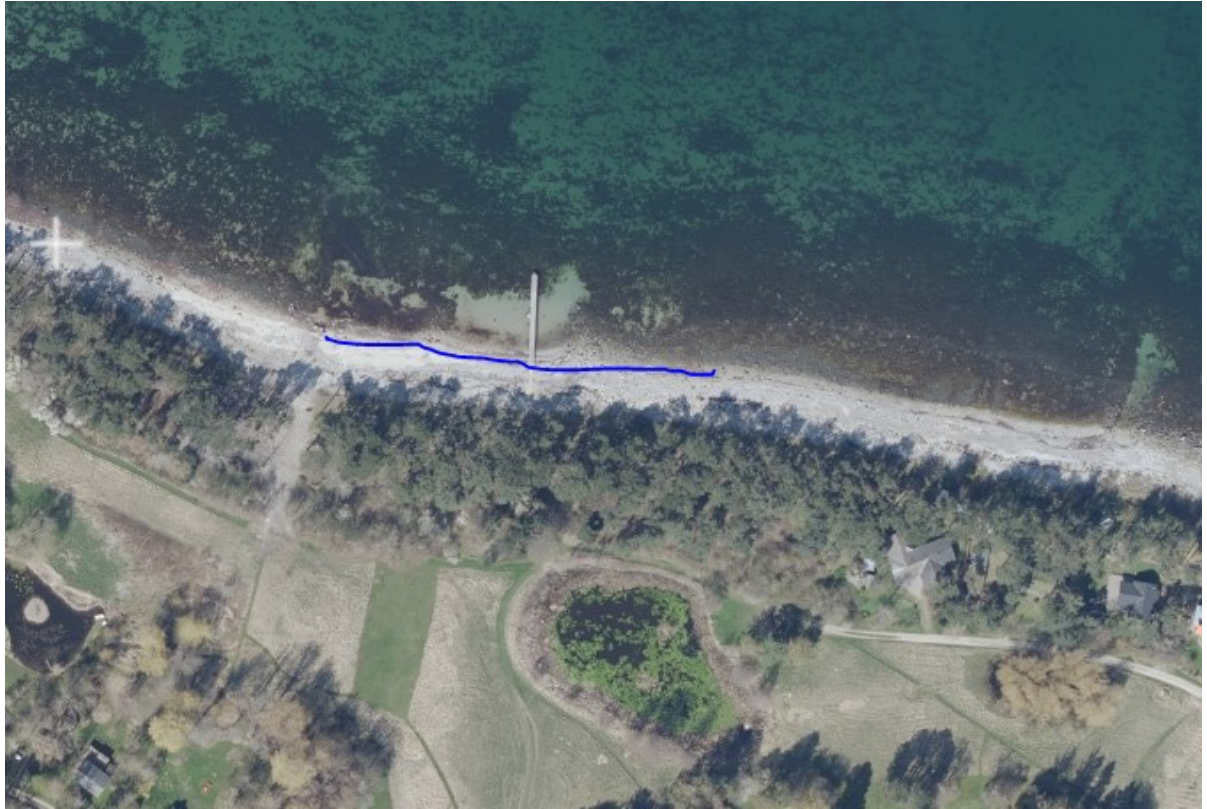
## Kort over stranden og nærområdet

Profilen indeholder et kort over badeområdet og dets nærområde. Kortet indeholder et luftfoto samt oplysninger om udløb fra vandløb og dræn samt spildevands- og regnvandsudløb. Derudover oplyses om p-pladser, placering af varslingskilte ved forureninger, prøvetagningssted, typisk strømretning samt andet, der vurderes at have relevans for badevandet.
