H25 - notat til budgetseminar 2024

DATO
2. juli 2024

SAGSNR.
24-007264

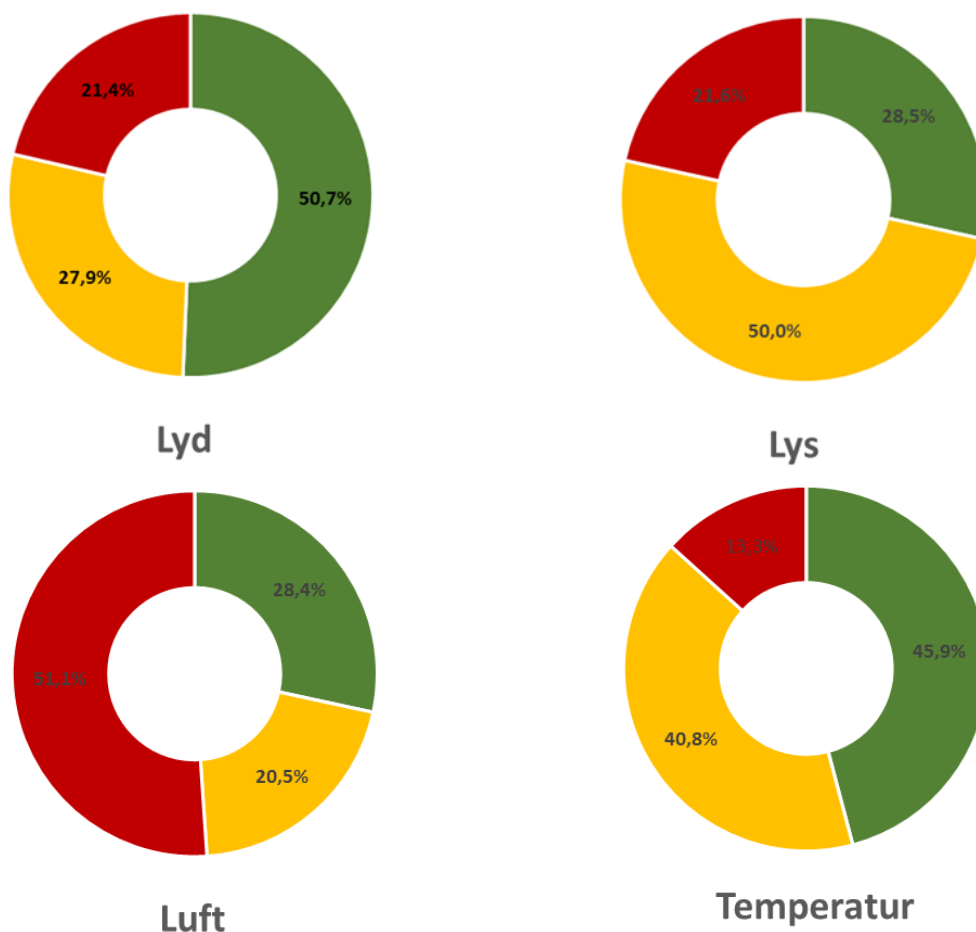
Figur 2 Samlet score for alle skoler

Screeningen viser, at hovedparten af skolerne har indeklimaproblemer (Figur 2). Således har halvdelen af skoler problemer med lyd, og næsten 2/3 har indeklimaproblemer, der vedrører lys og luft, mens knap halvdelen har problemer med temperaturen.
