Kærby å

Opmåling foretaget af DDH/Slagelse dec 1986.

HEDESELSKABET

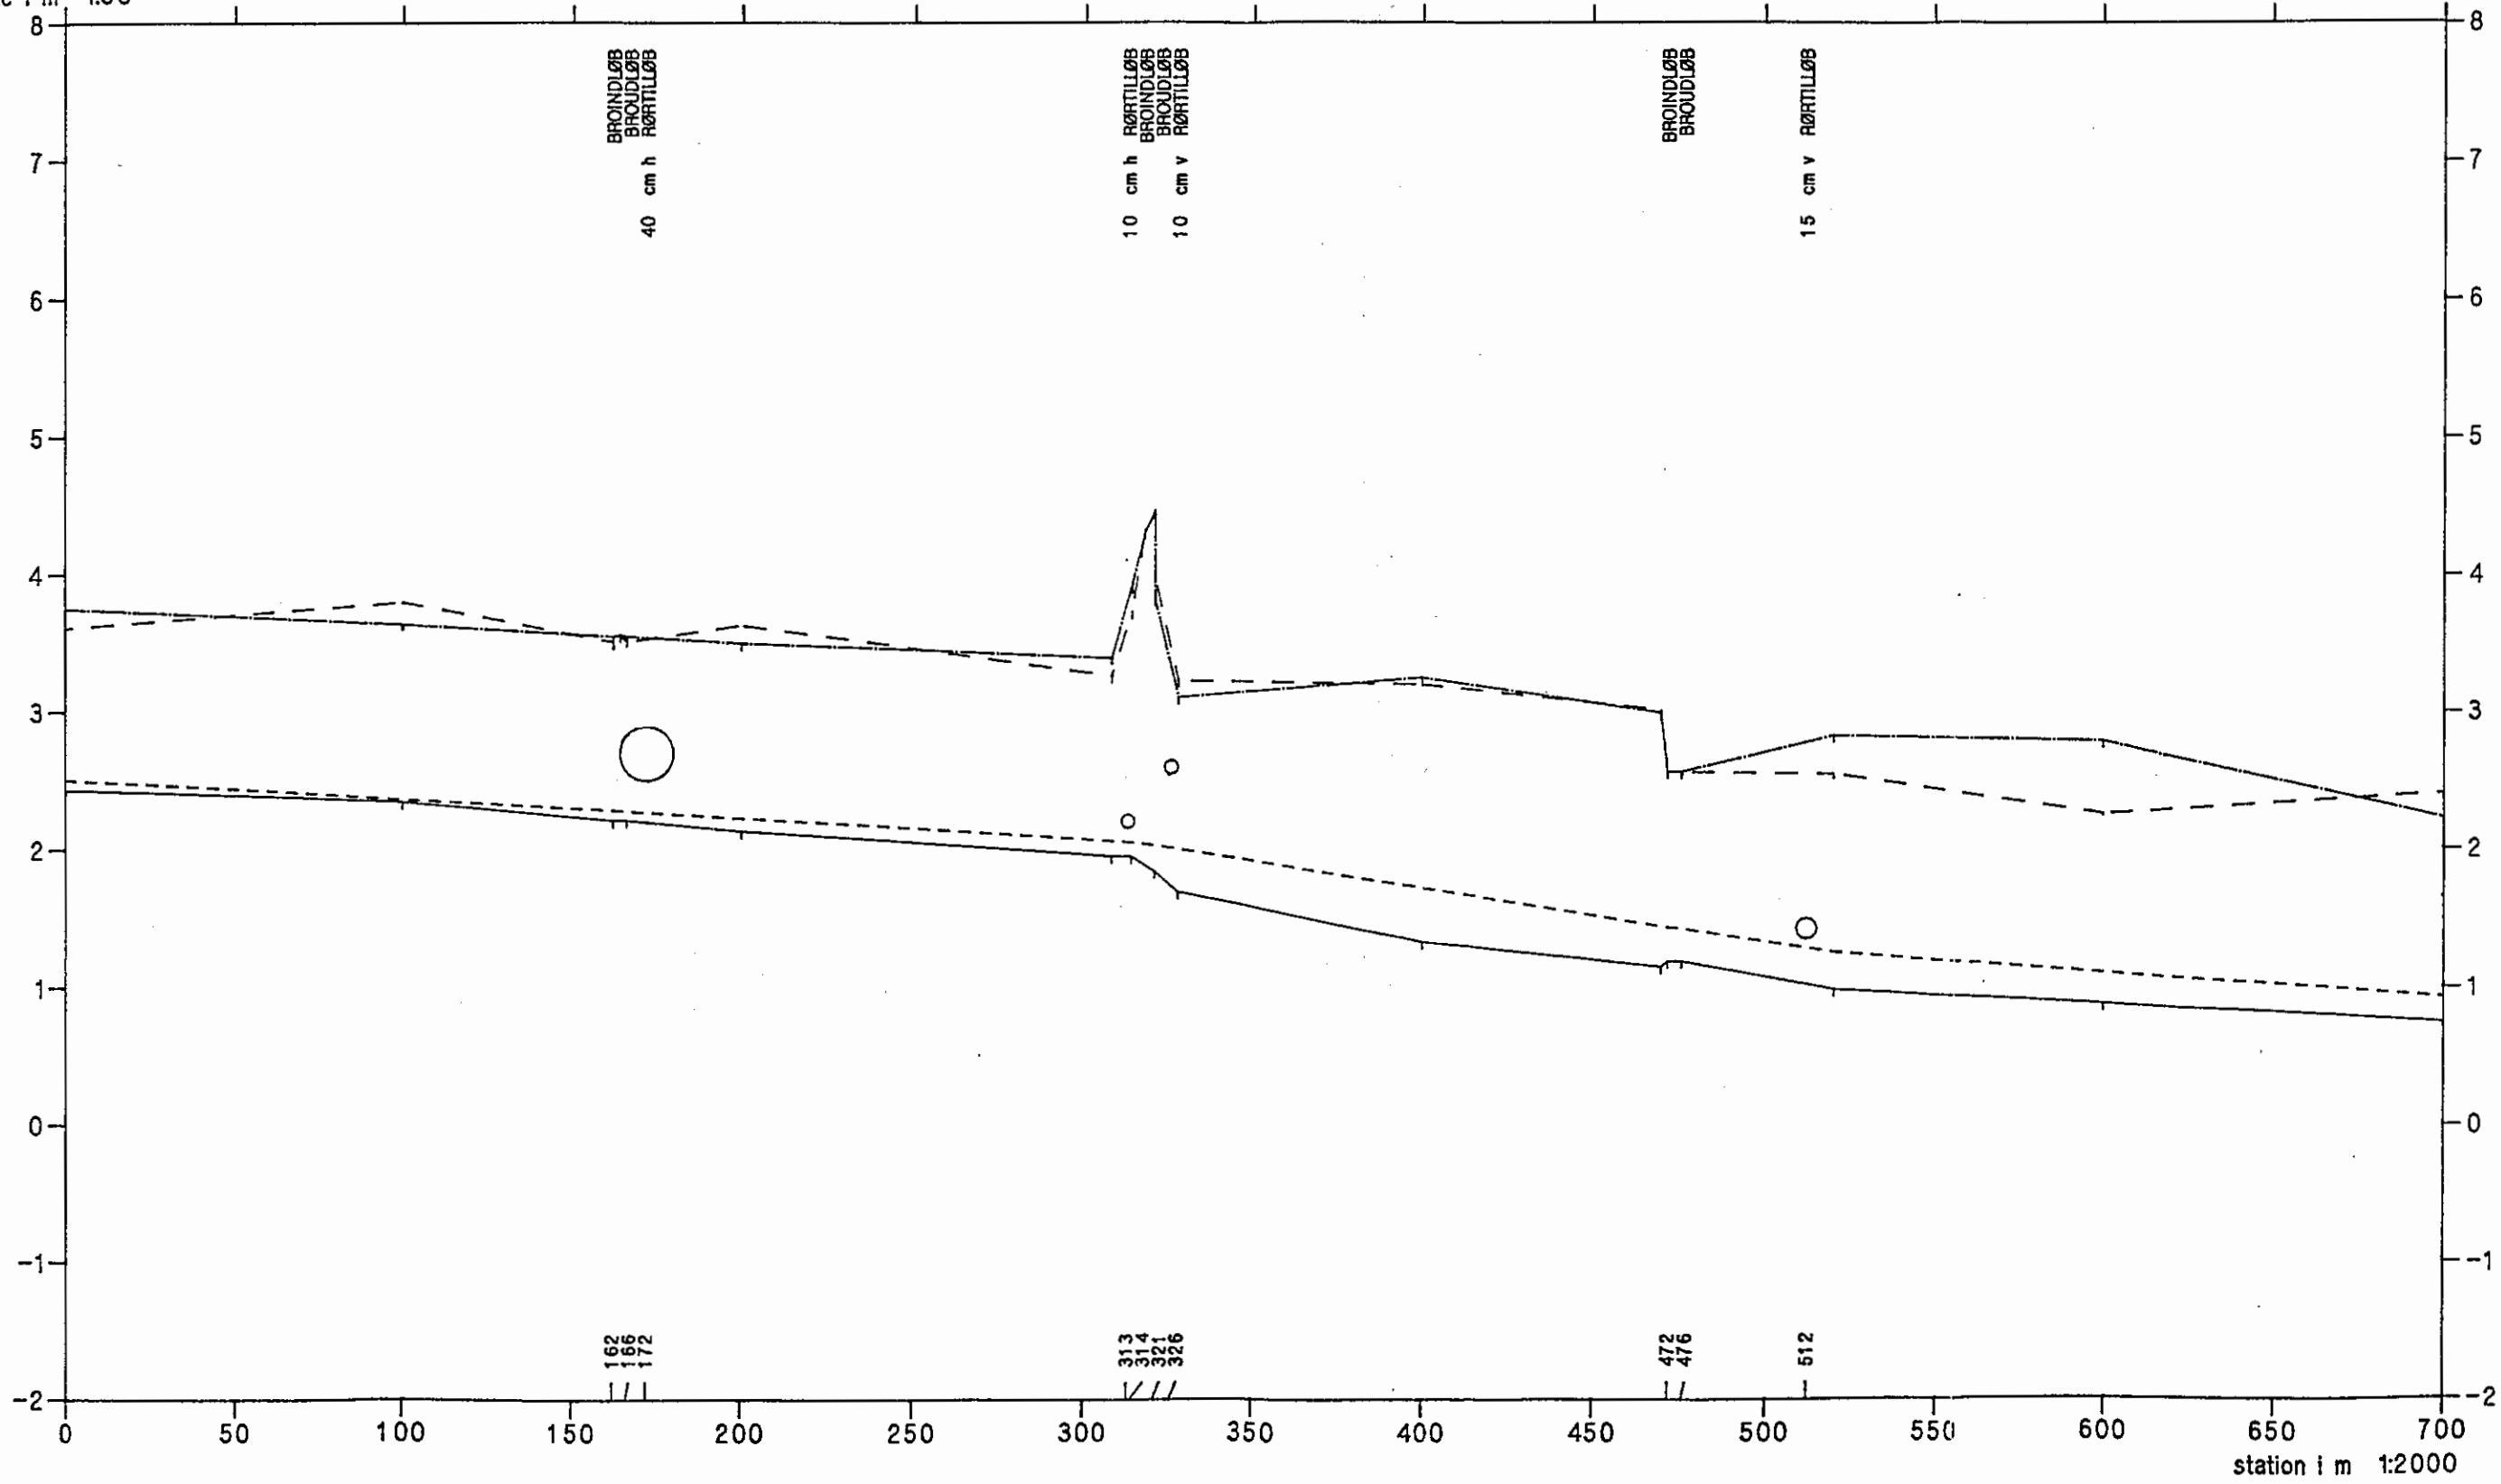
- regulativ bundkote
- - - terræn i højre side
- terræn i venstre side
- dybeste punkt i tværprofil

kote i m 1:50

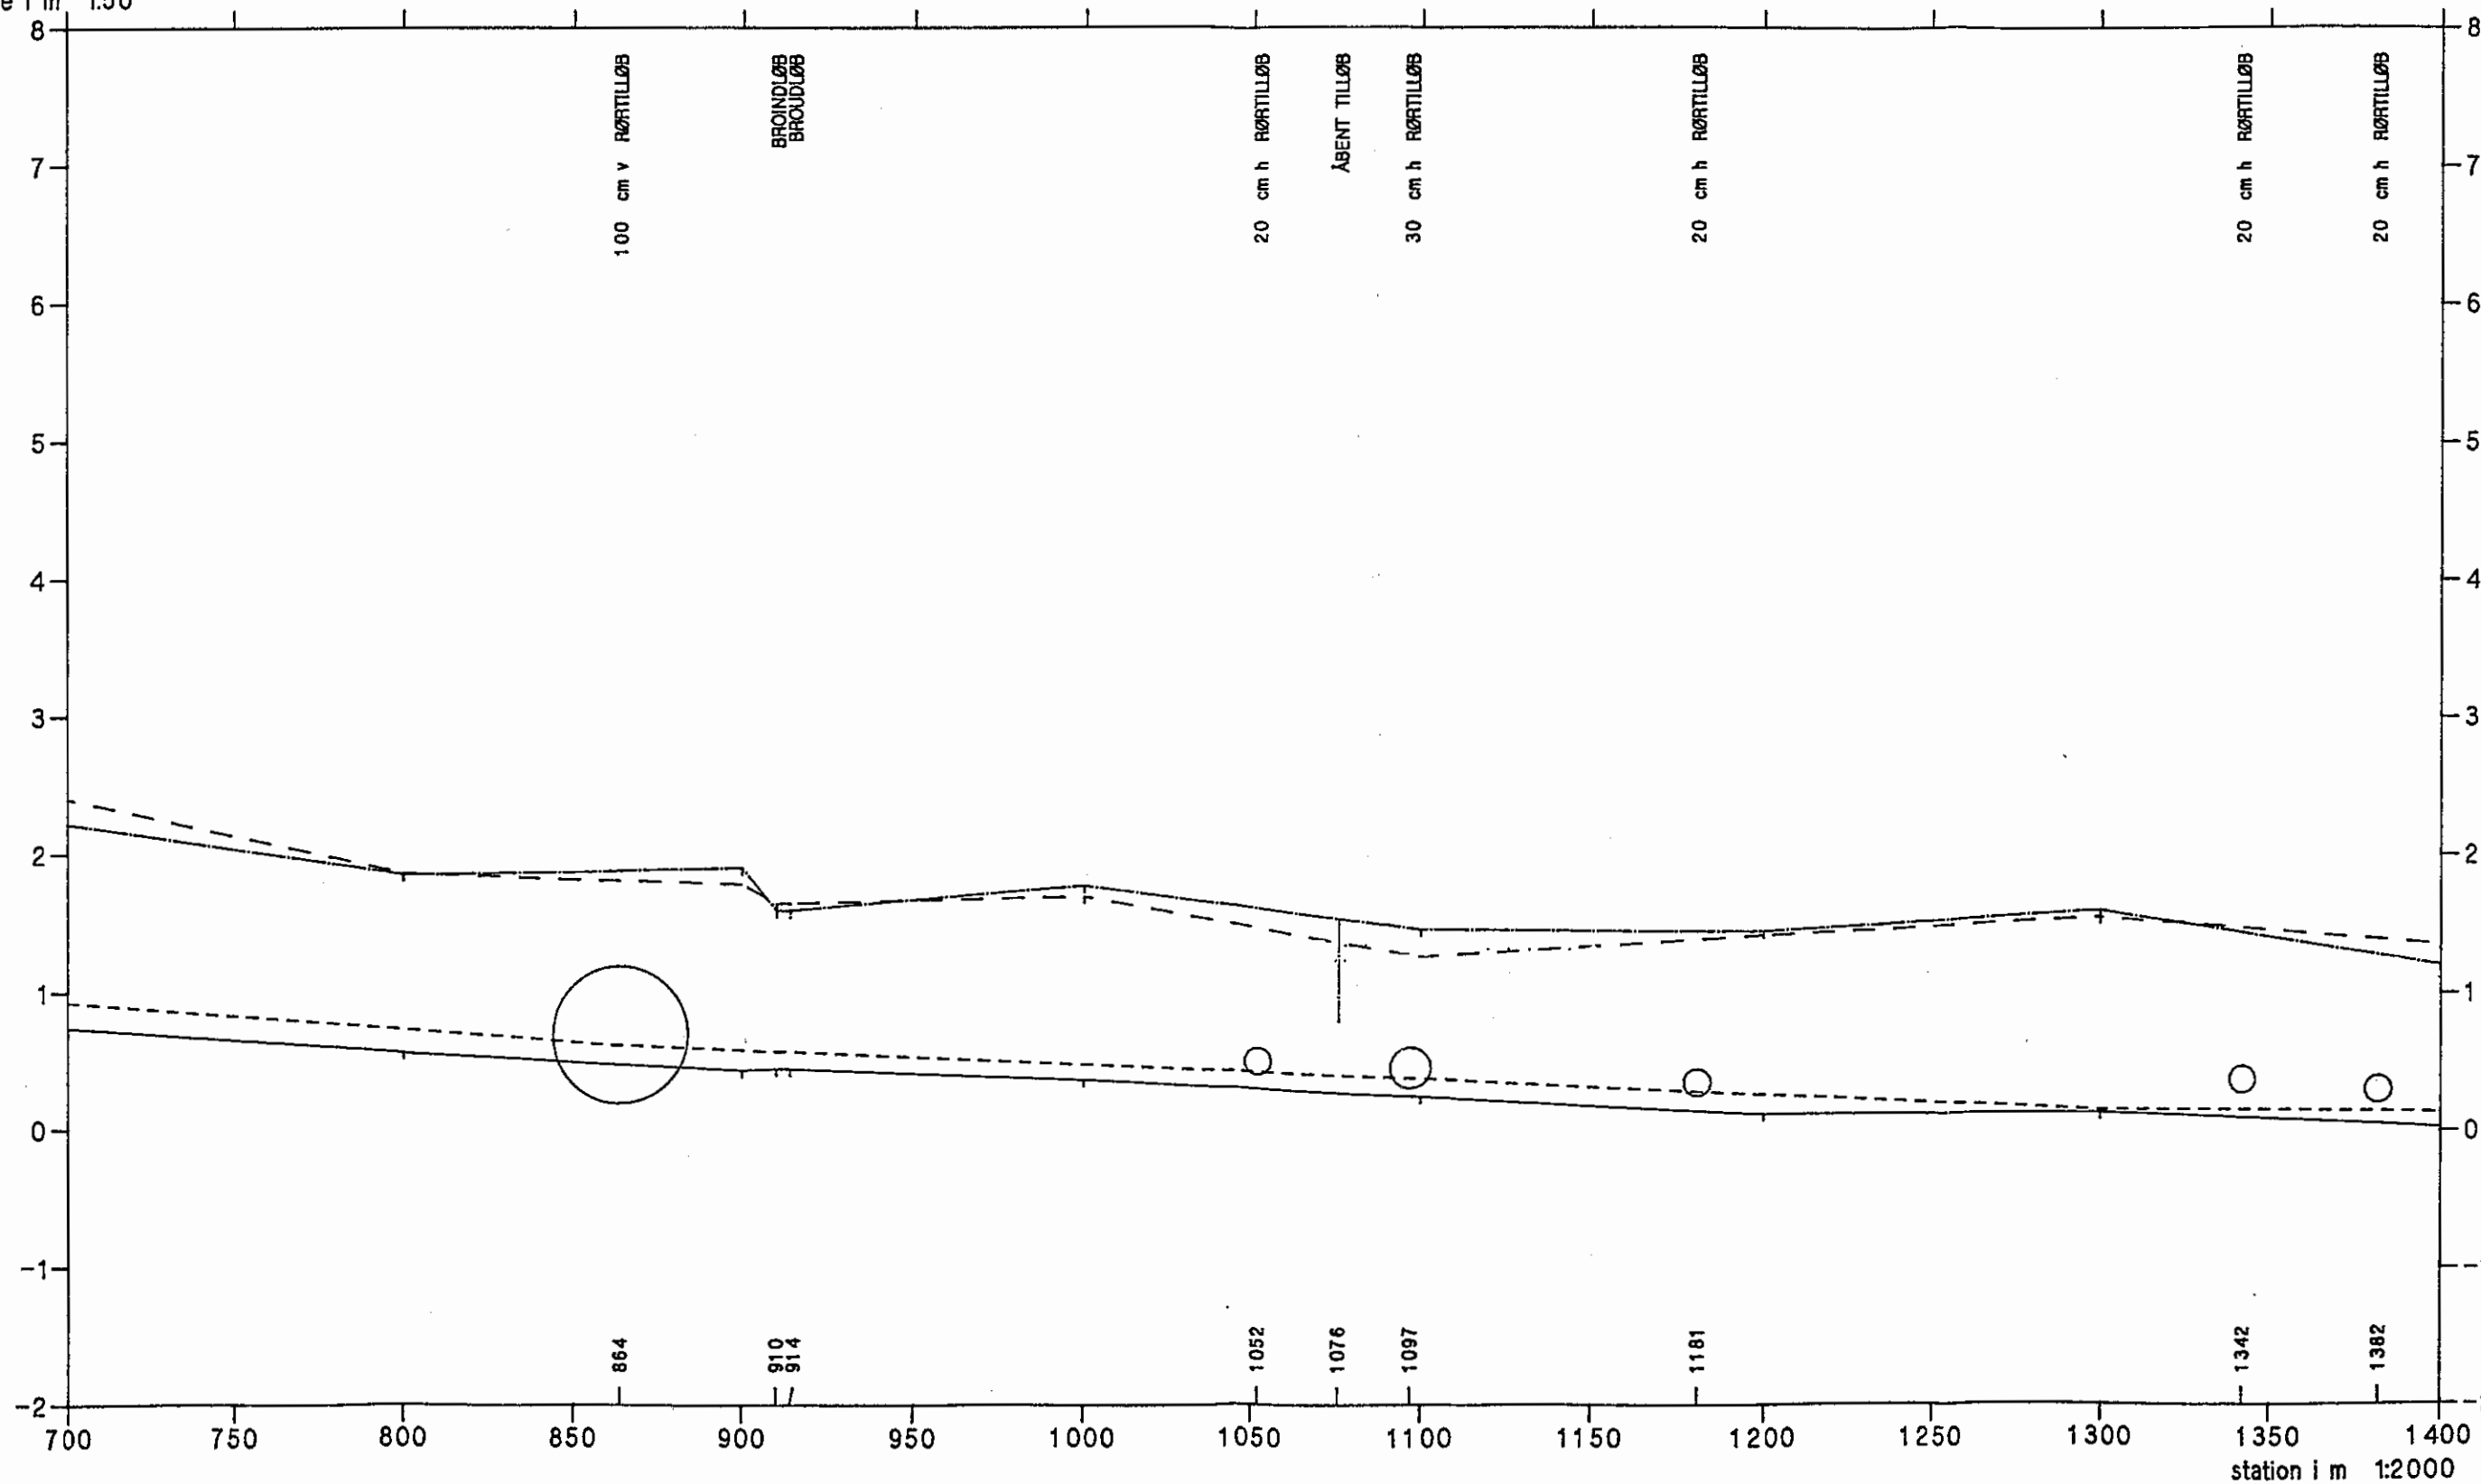
- regulativ bundkote
- - - - - terræn i højre side
- — — — — terræn i venstre side
- dybeste punkt i tværprofil

kote i m 1:50

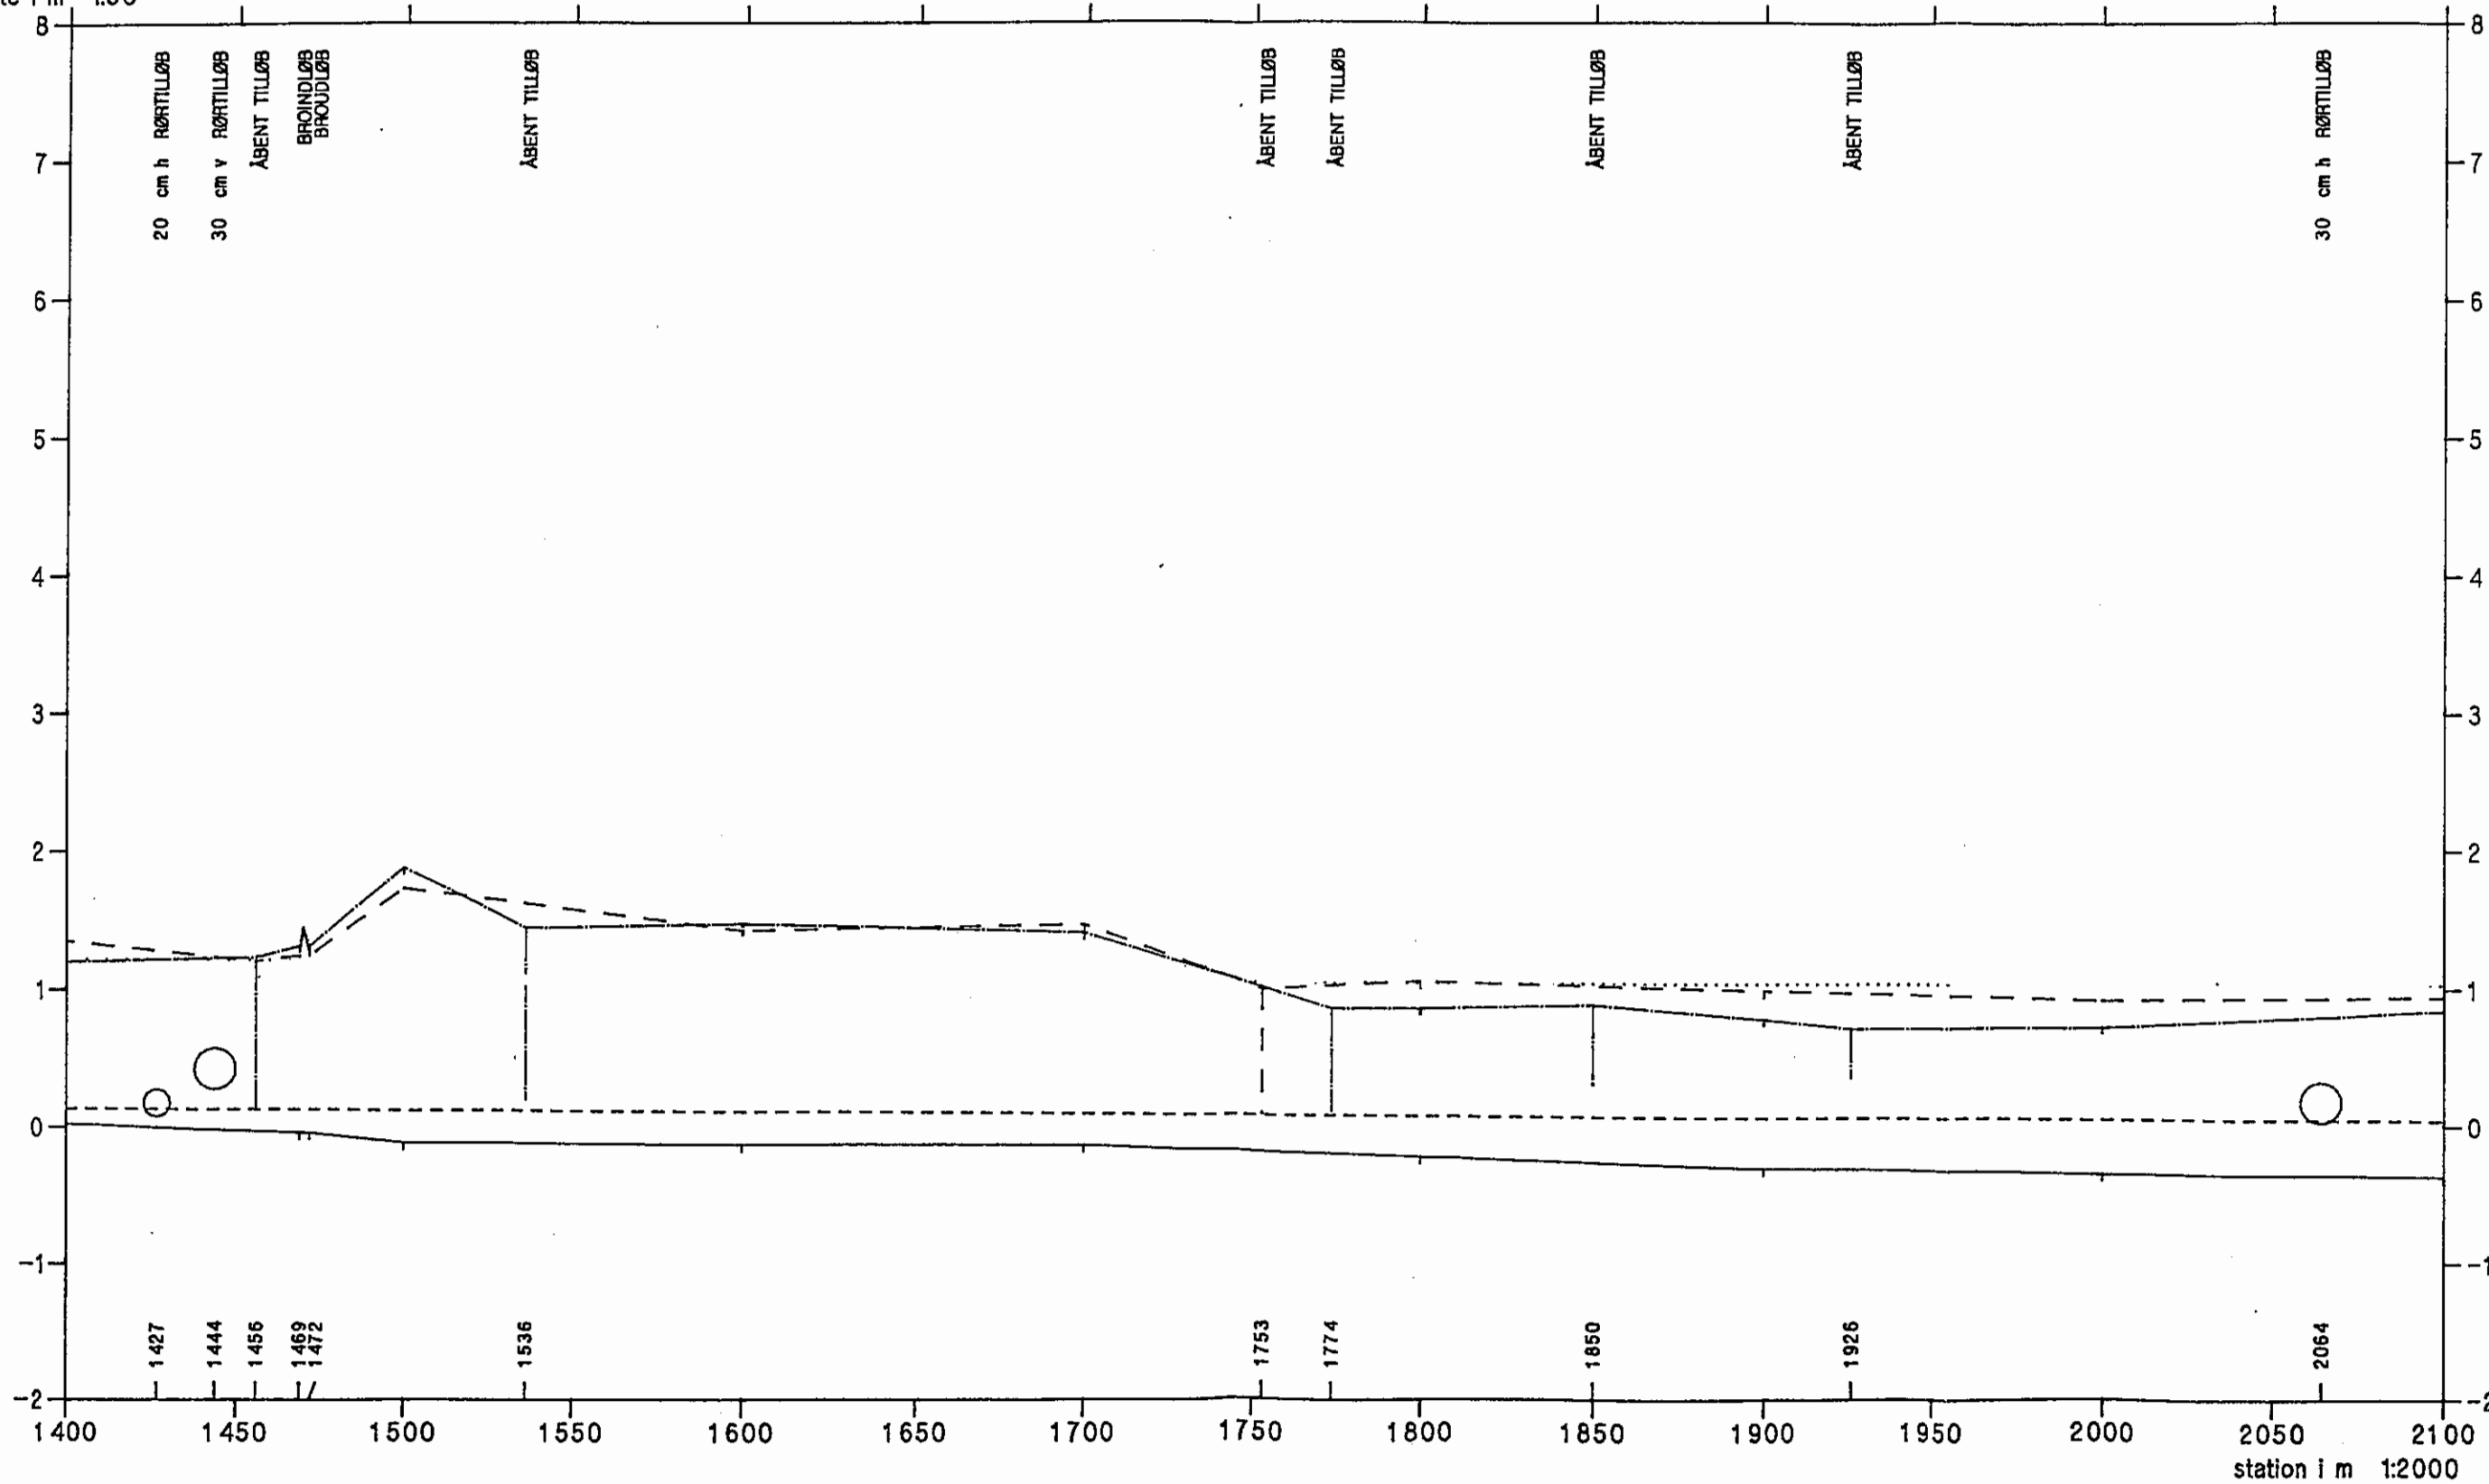
- regulativ bundkote
- - - terræn i højre side
- terræn i venstre side
- dybeste punkt i tværprofillet

kote i m 1:50

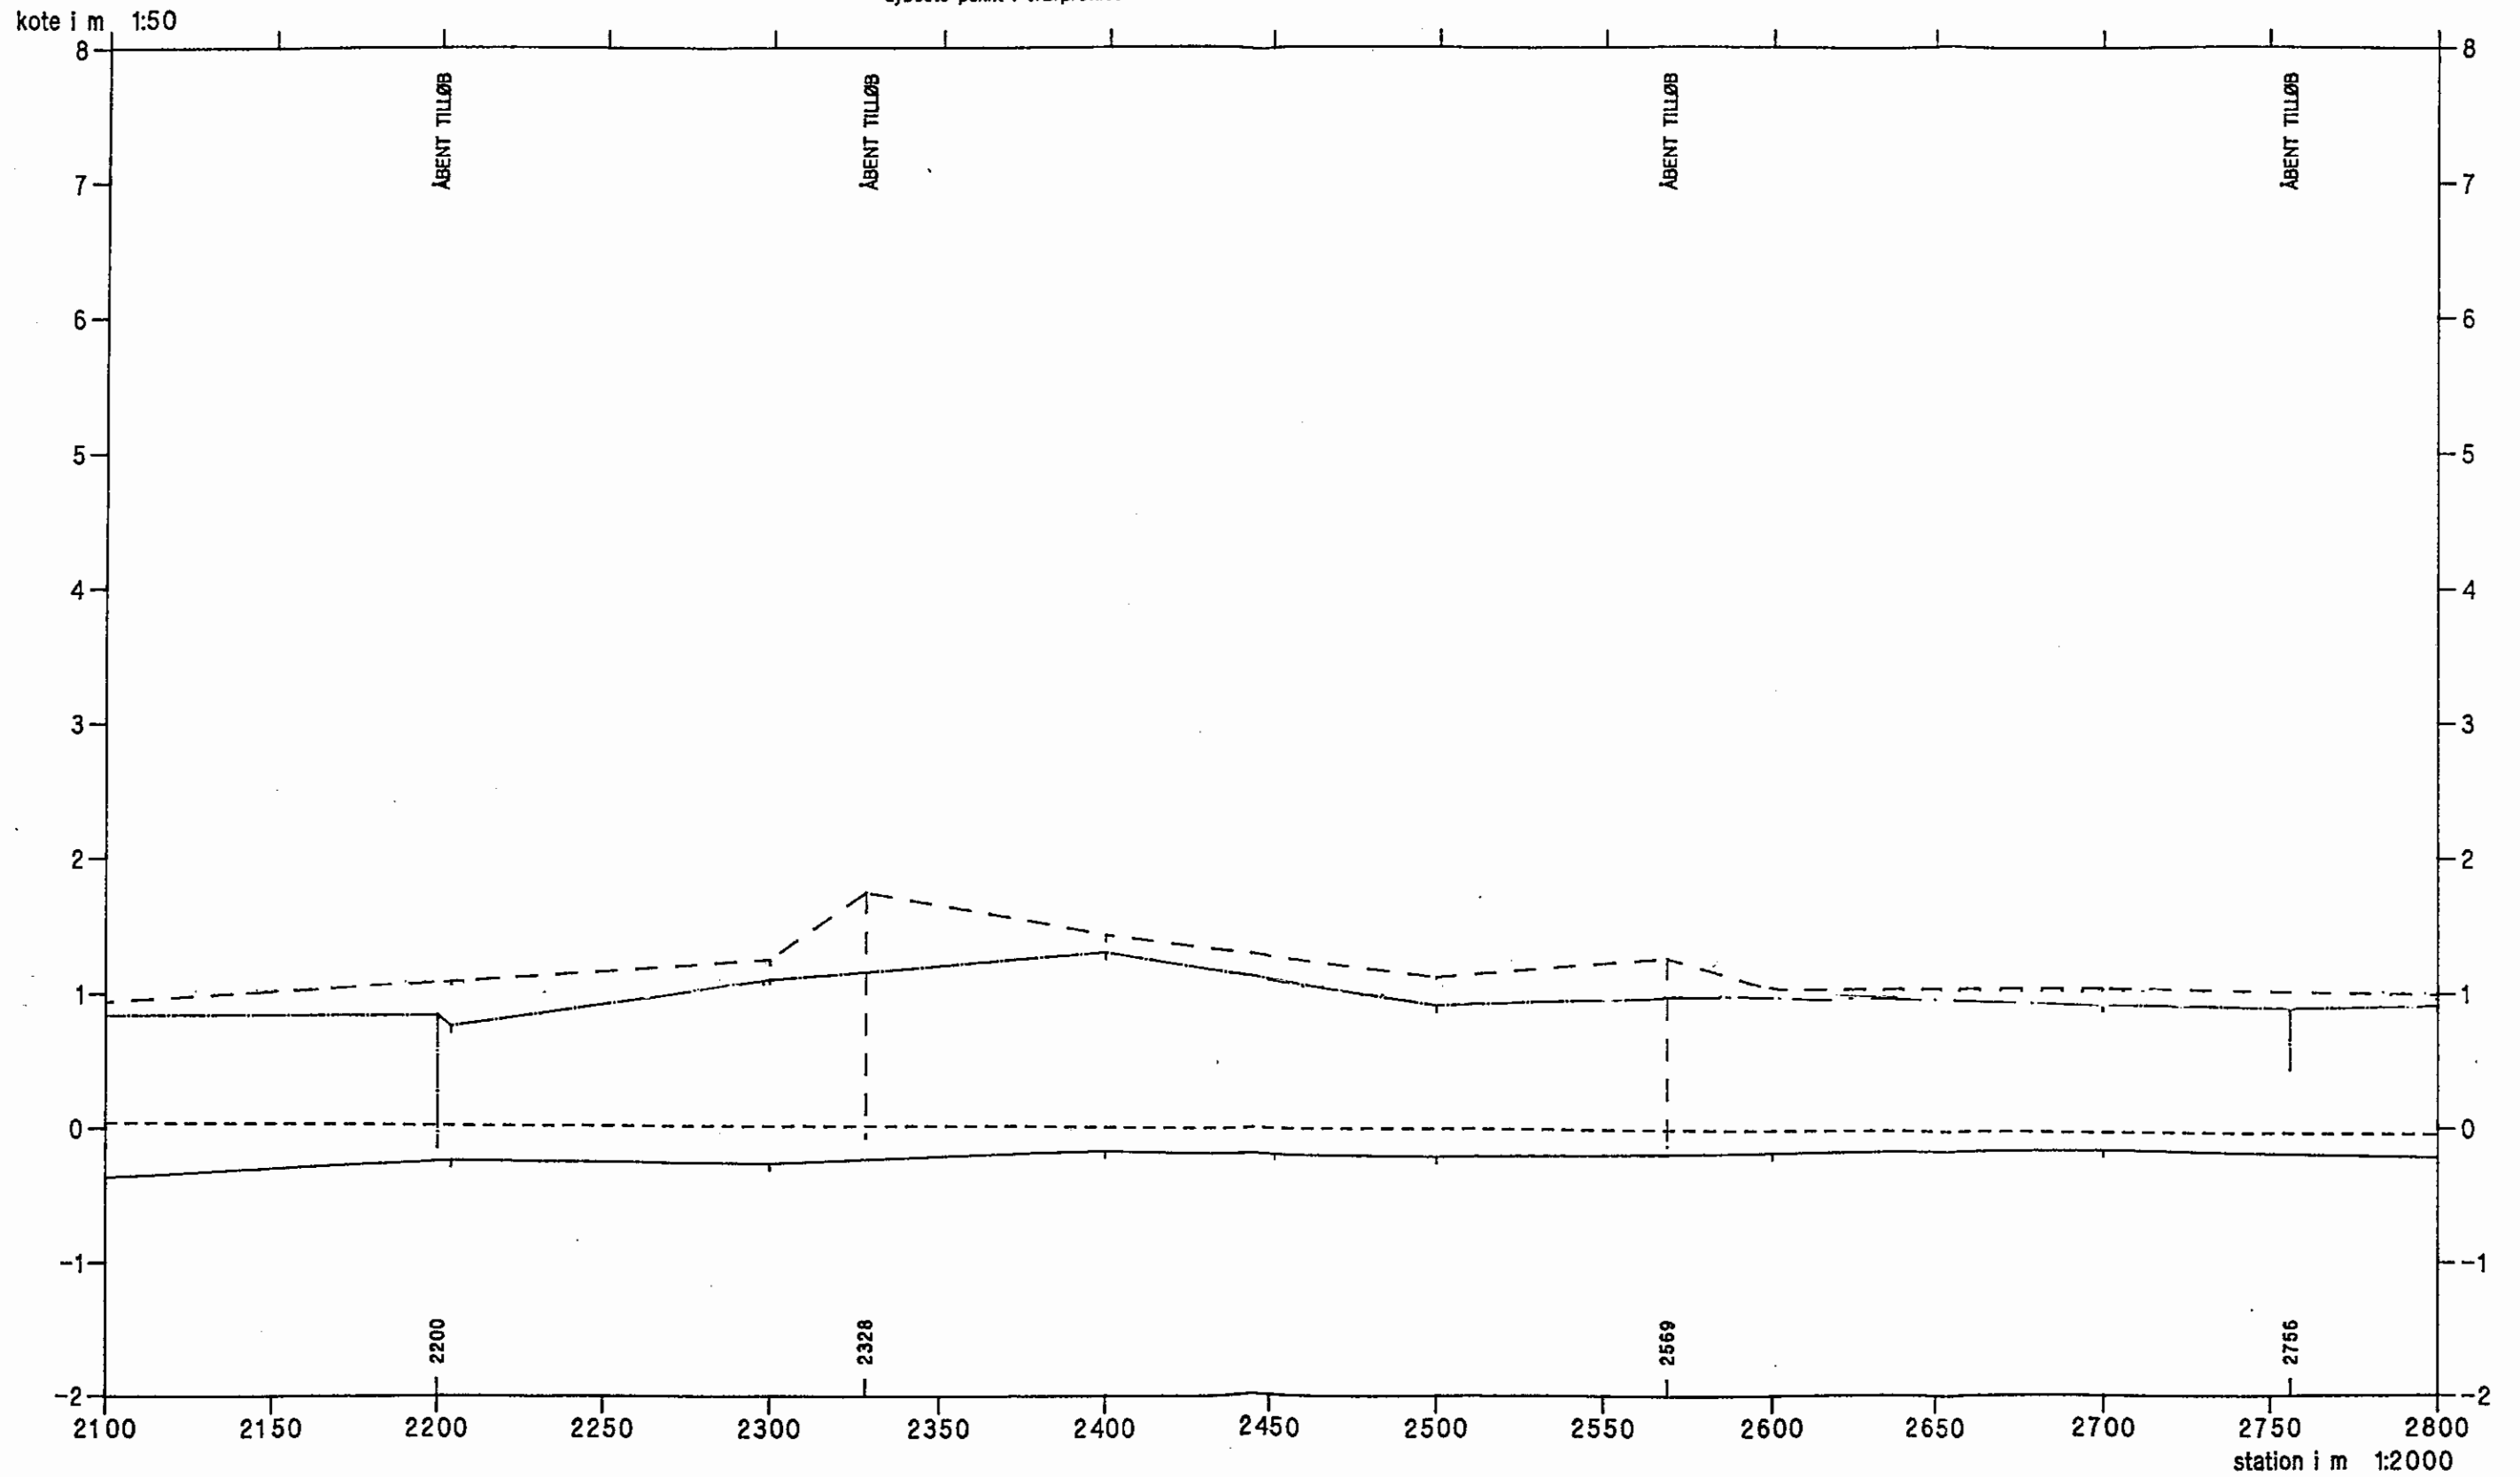
- regulativ bundkote
- - - terræn i højre side
- terræn i venstre side
- dybeste punkt i tværprofil

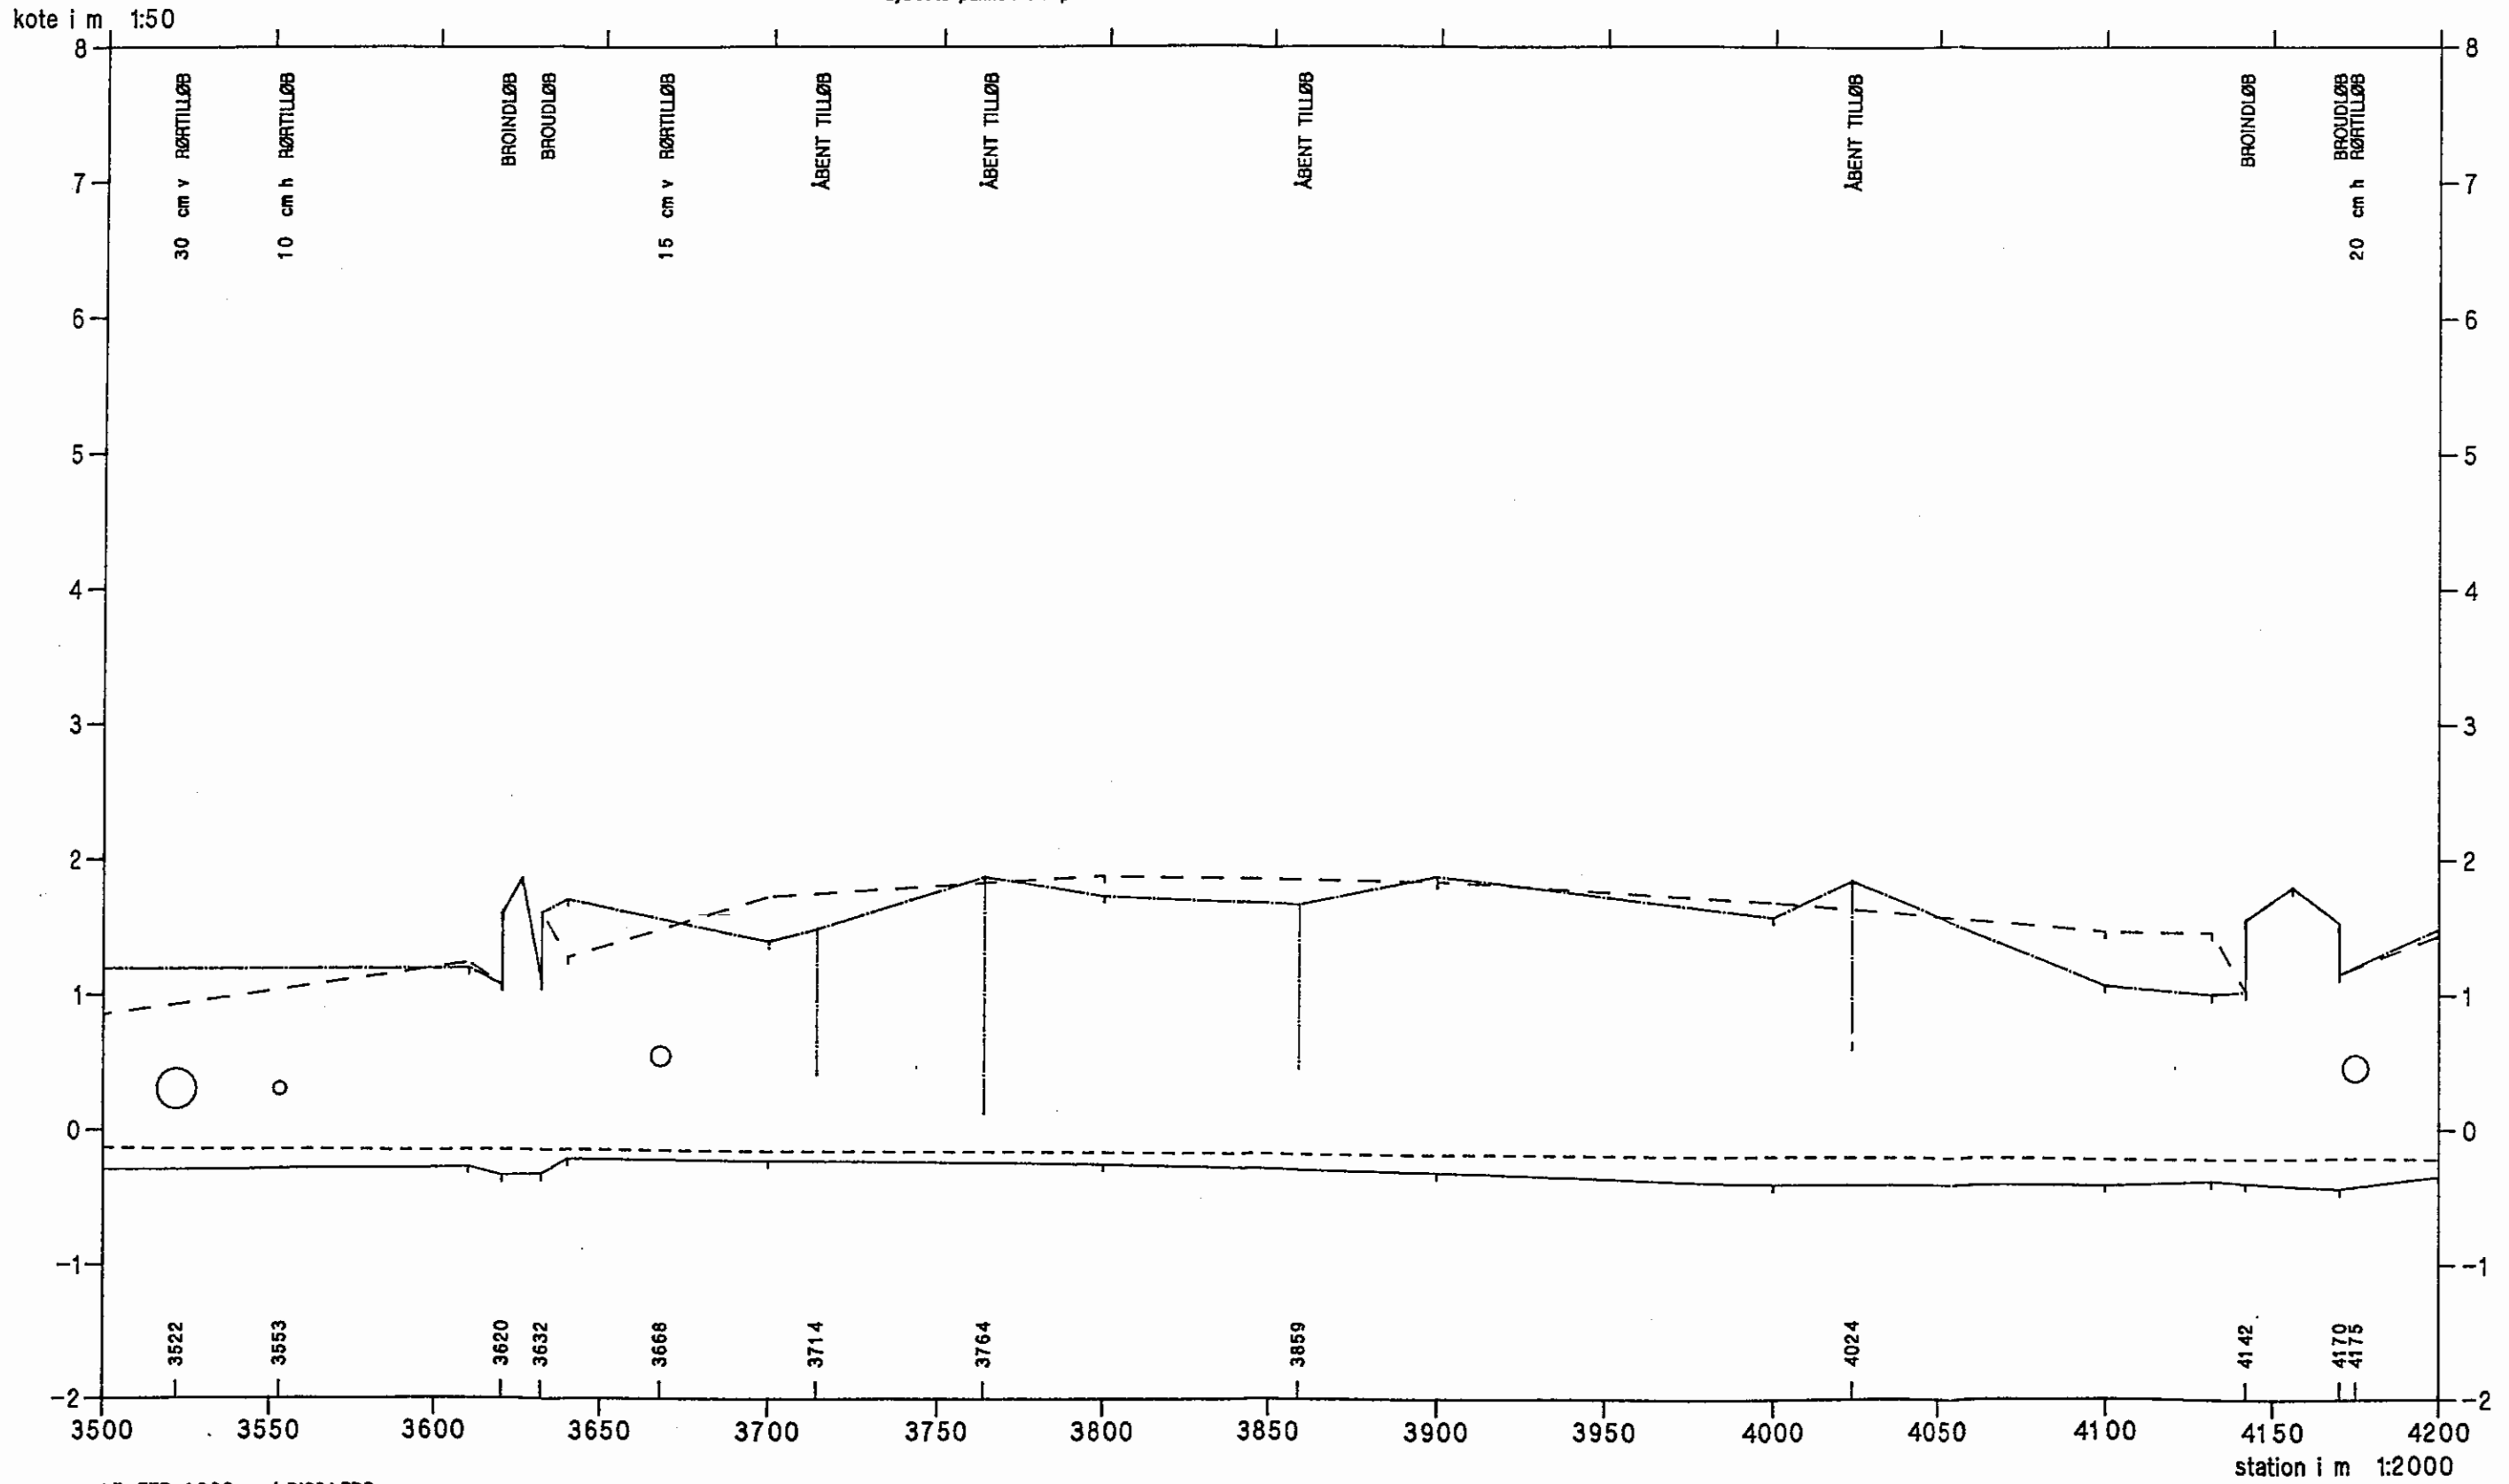
- regulativ bundkote
- - - terræn i højre side
- terræn i venstre side
- dybeste punkt i tværprofillet

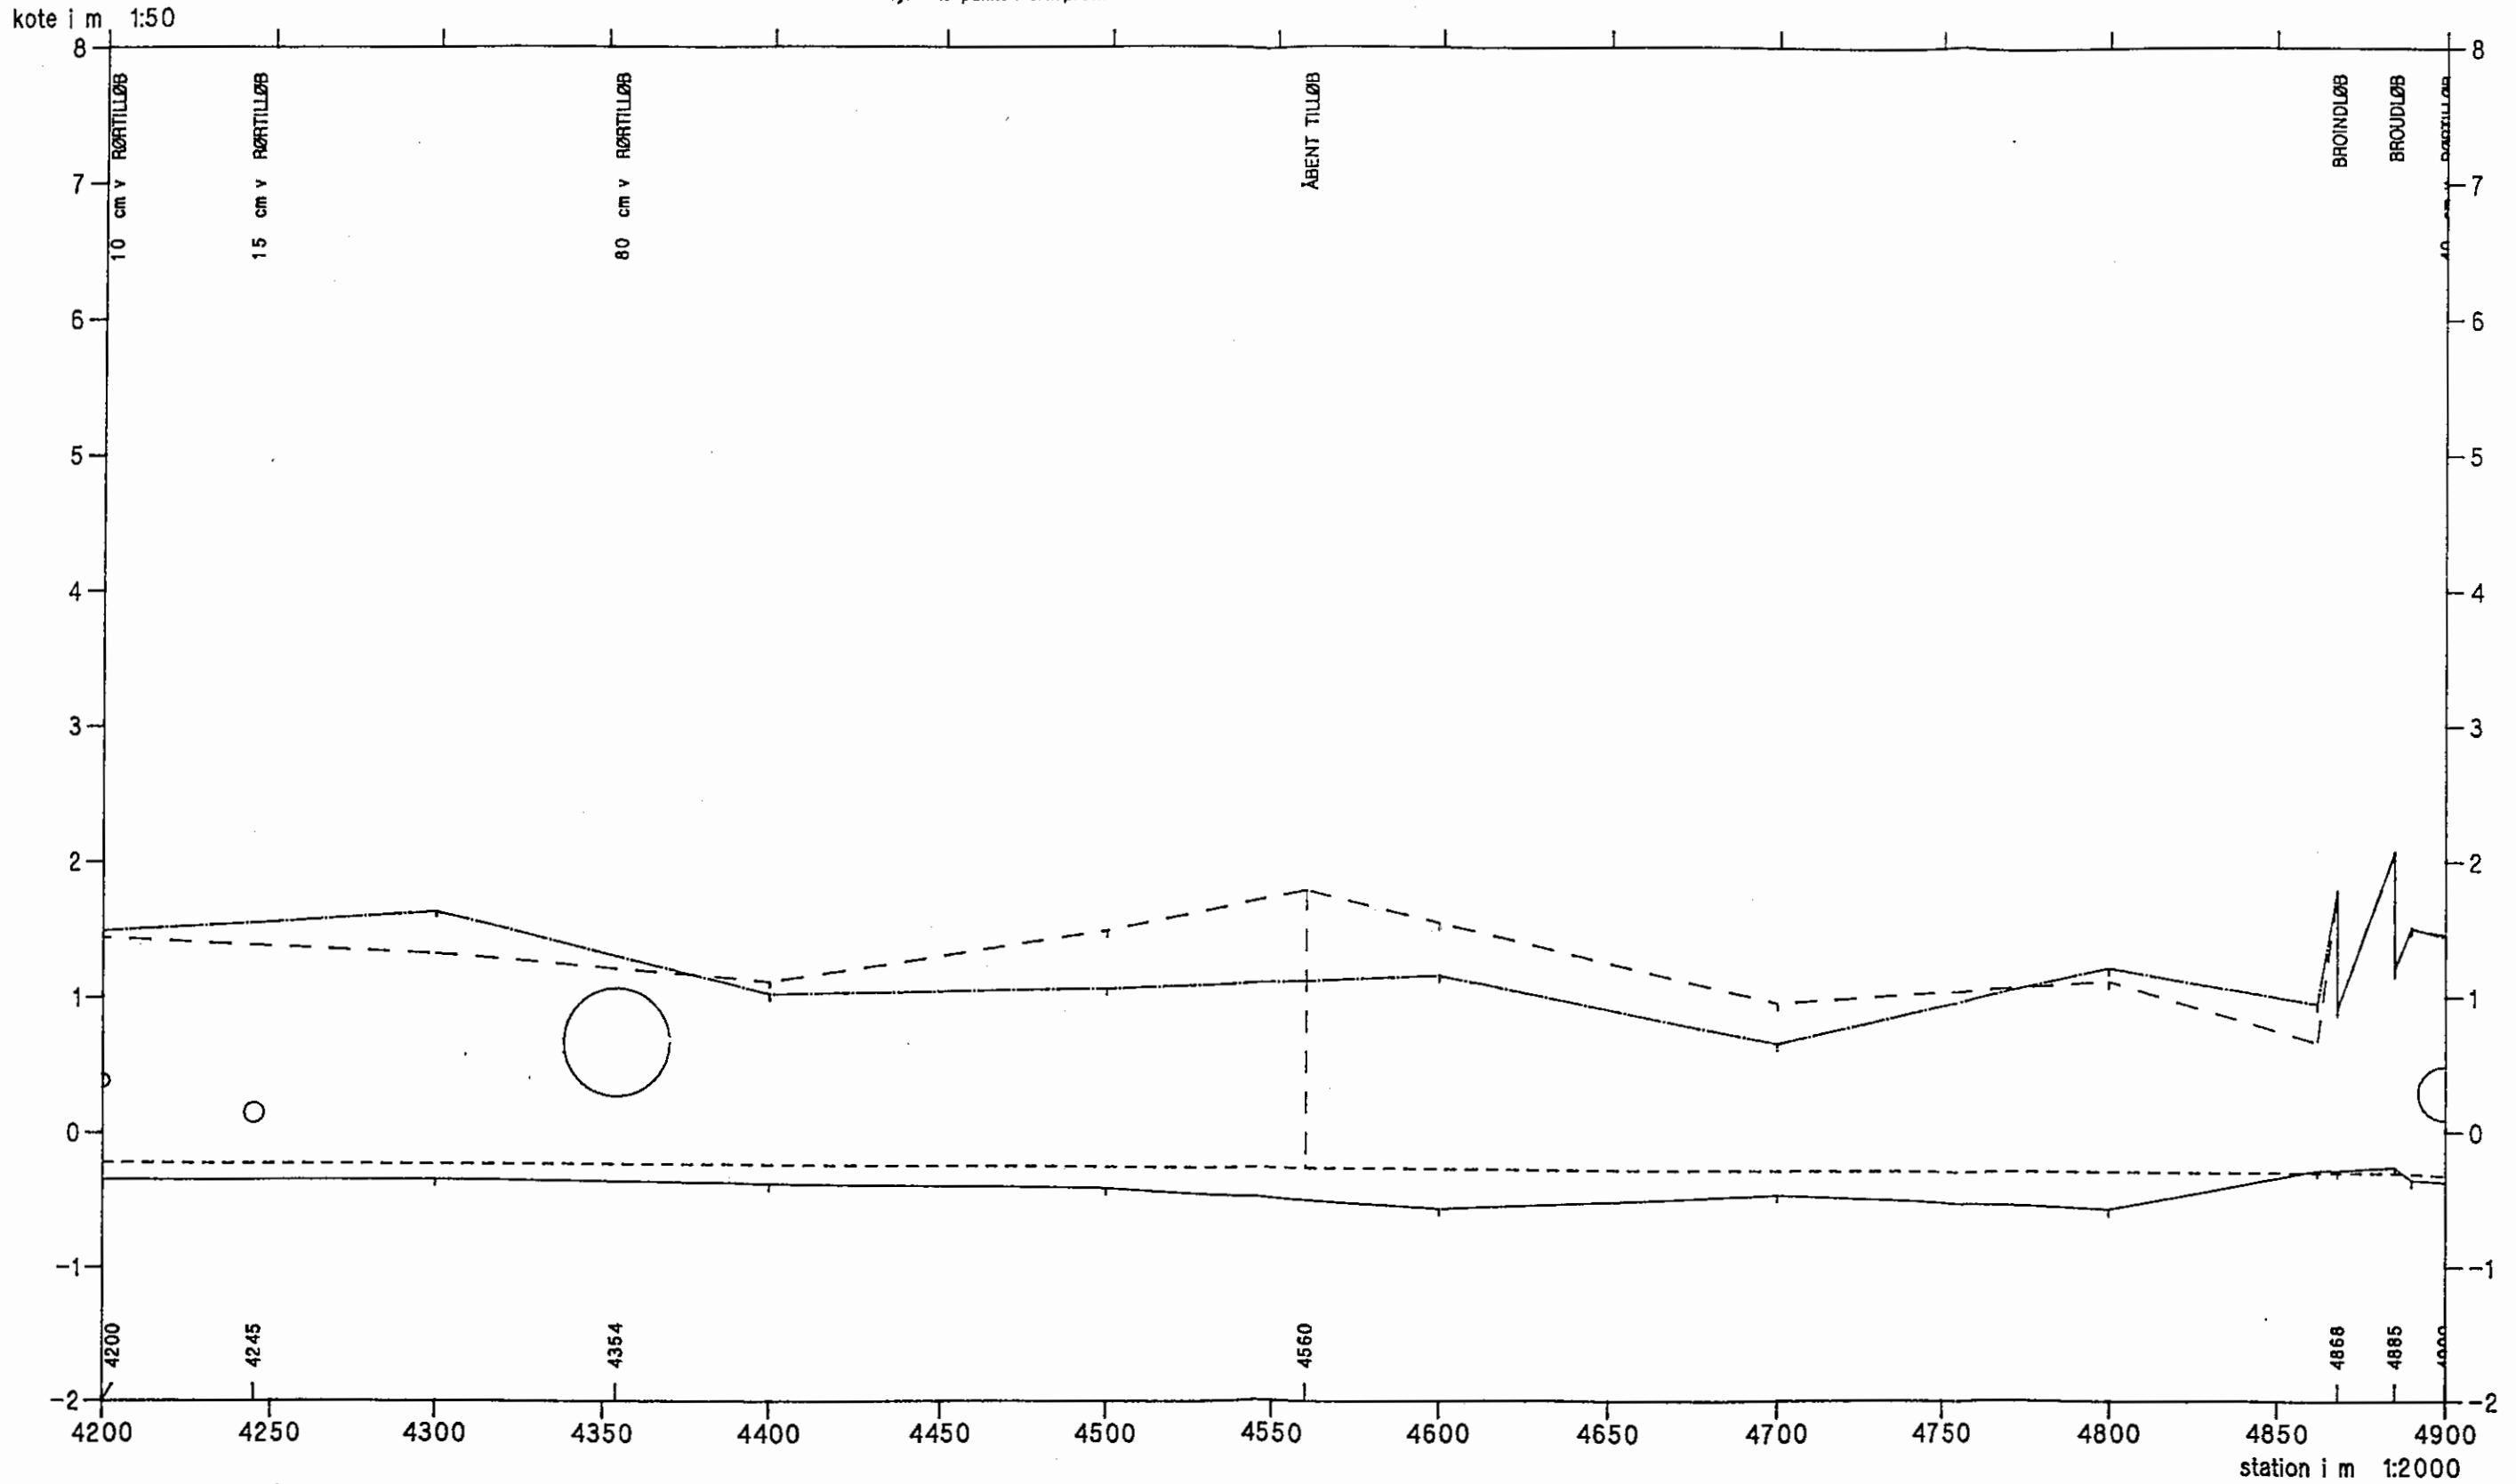
- regulativ bundkote
- - - terræn i højre side
- terræn i venstre side
- dybeste punkt i tværprofil
