Kærby å

Opmåling foretaget af DDH/Slagelse dec 1986.

HEDESELSKABET

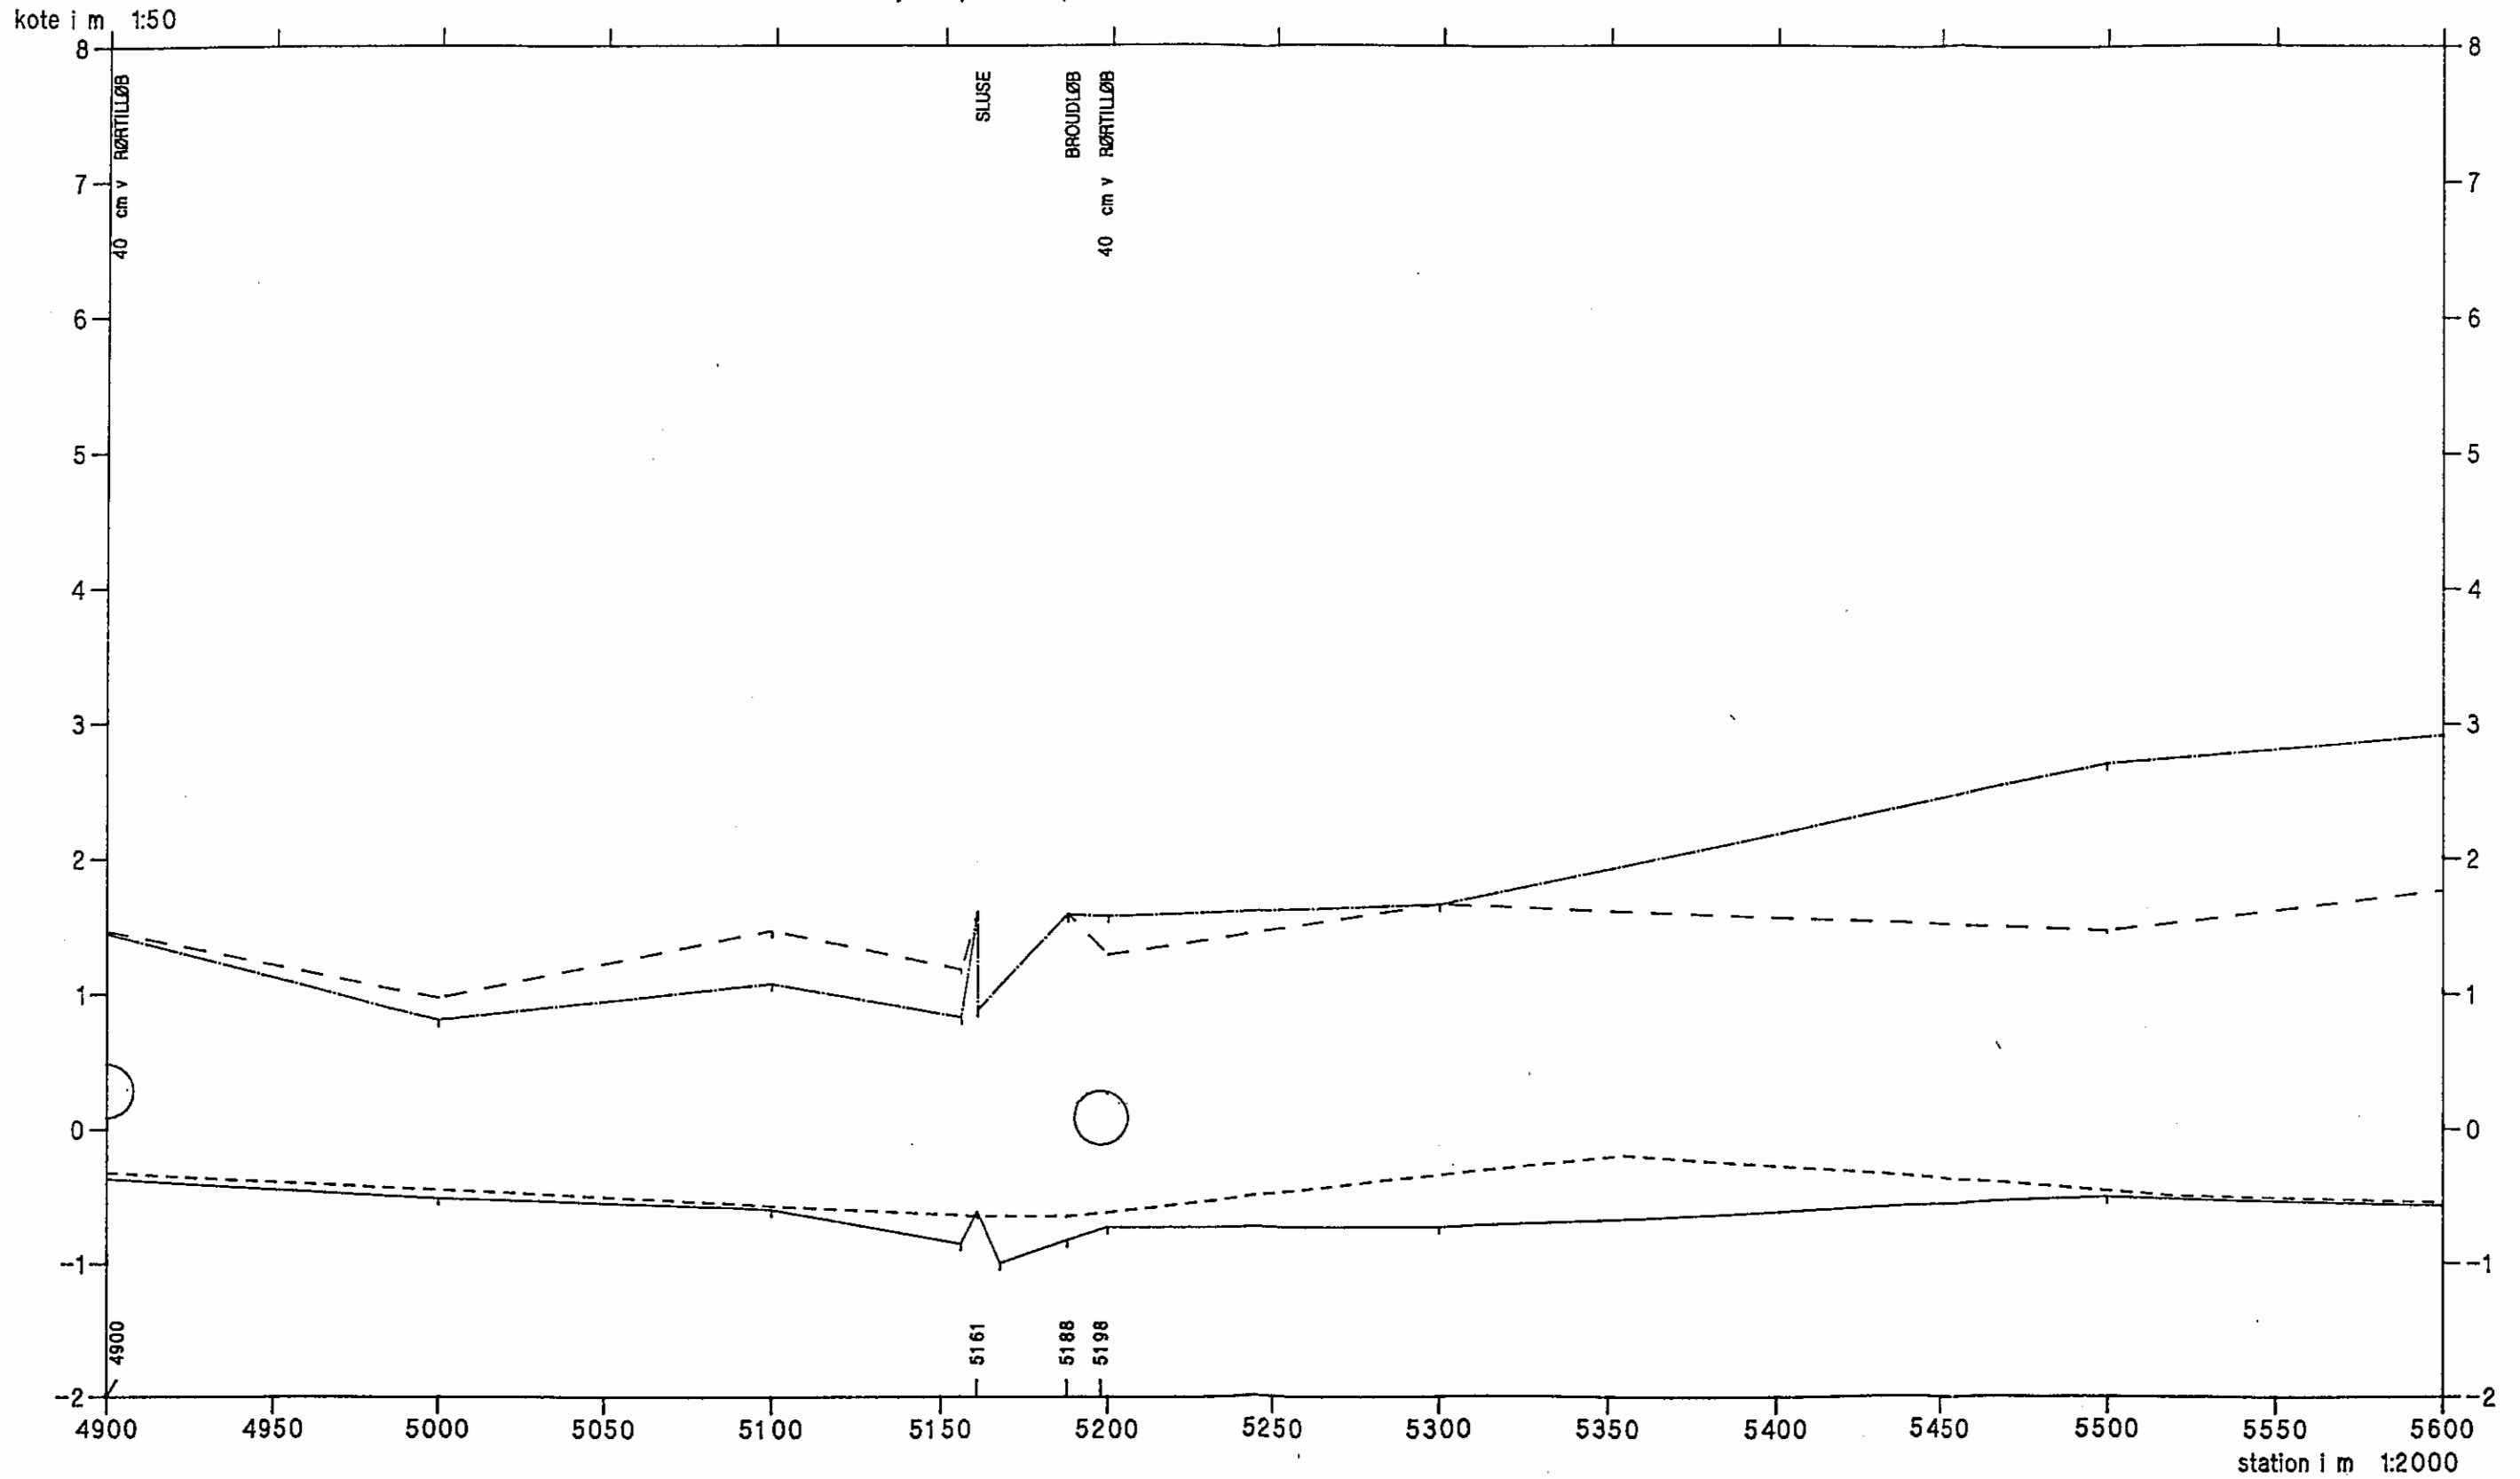
- regulativ bundkote
- - - terræn i højre side
- — — terræn i venstre side
- dybeste punkt i tværprofil

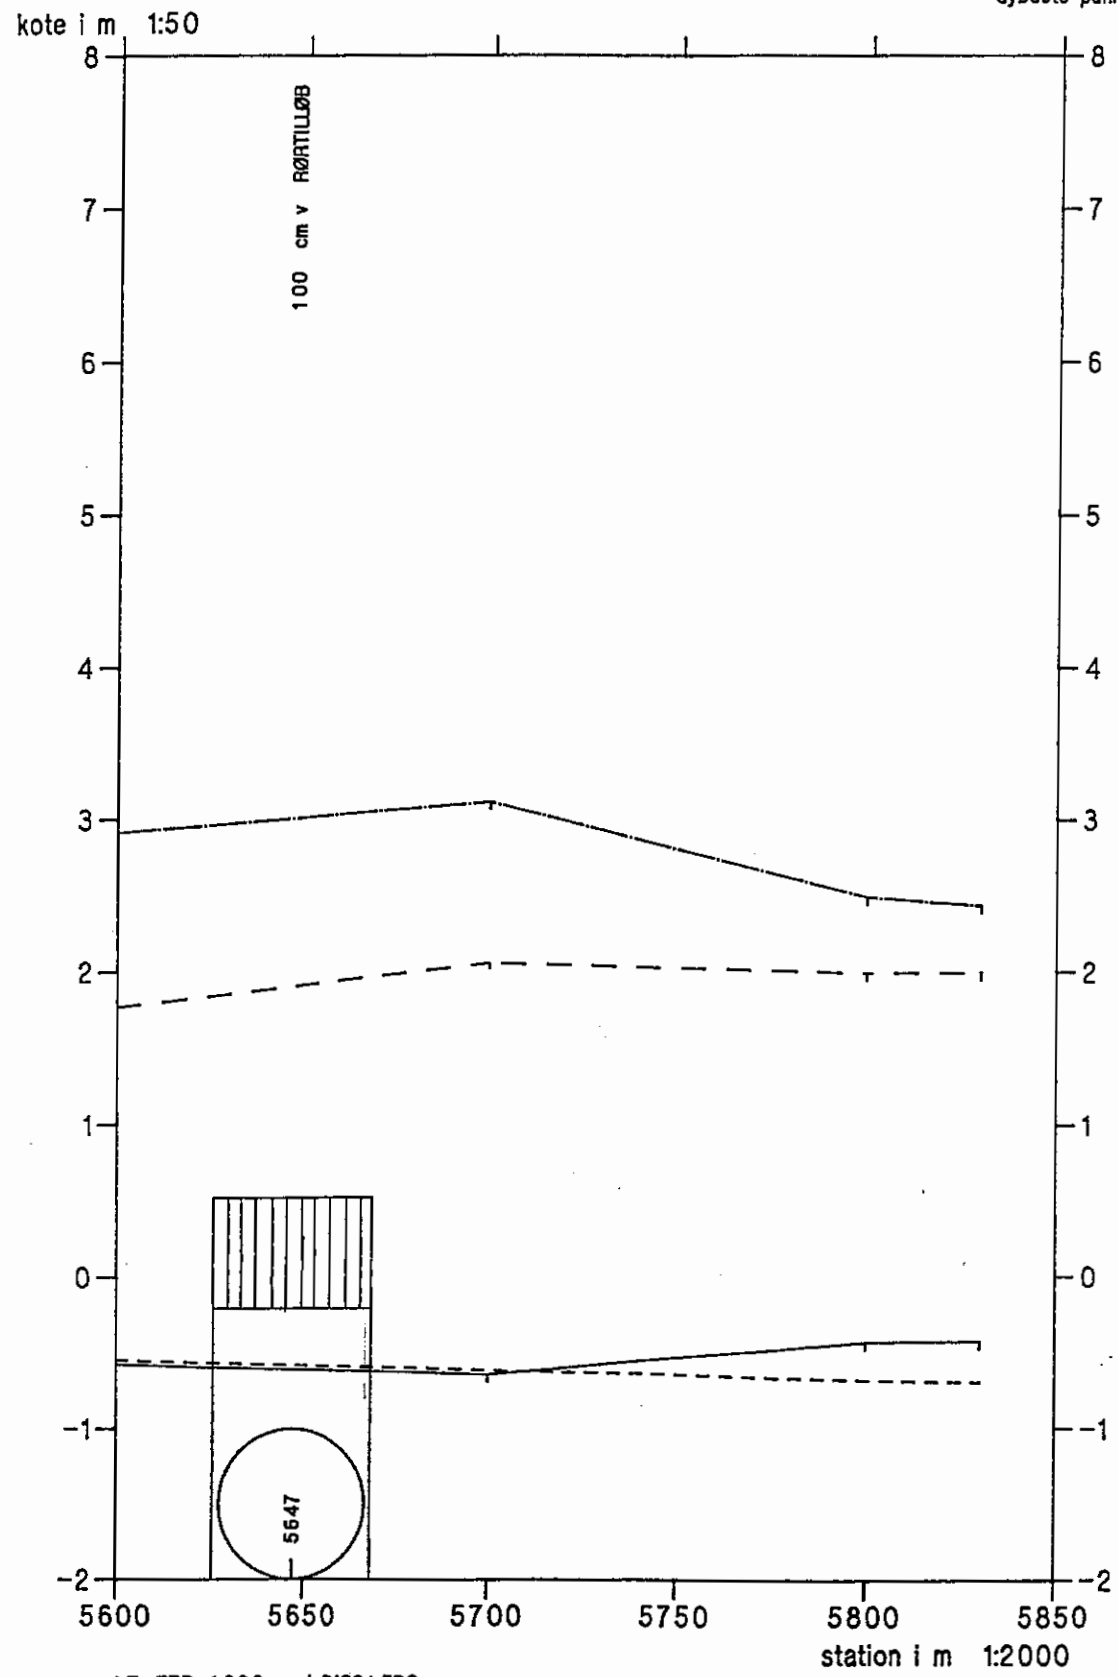
- regulativ bundkote
- · - · - terræn i højre side
- — — terræn i venstre side
- dybeste punkt i tværprofil
