Reersø Ornum (Strækning nr. 1)

Opmåling foretaget af DDH/Roskilde maj 1994

GØRLEV KOMMUNE

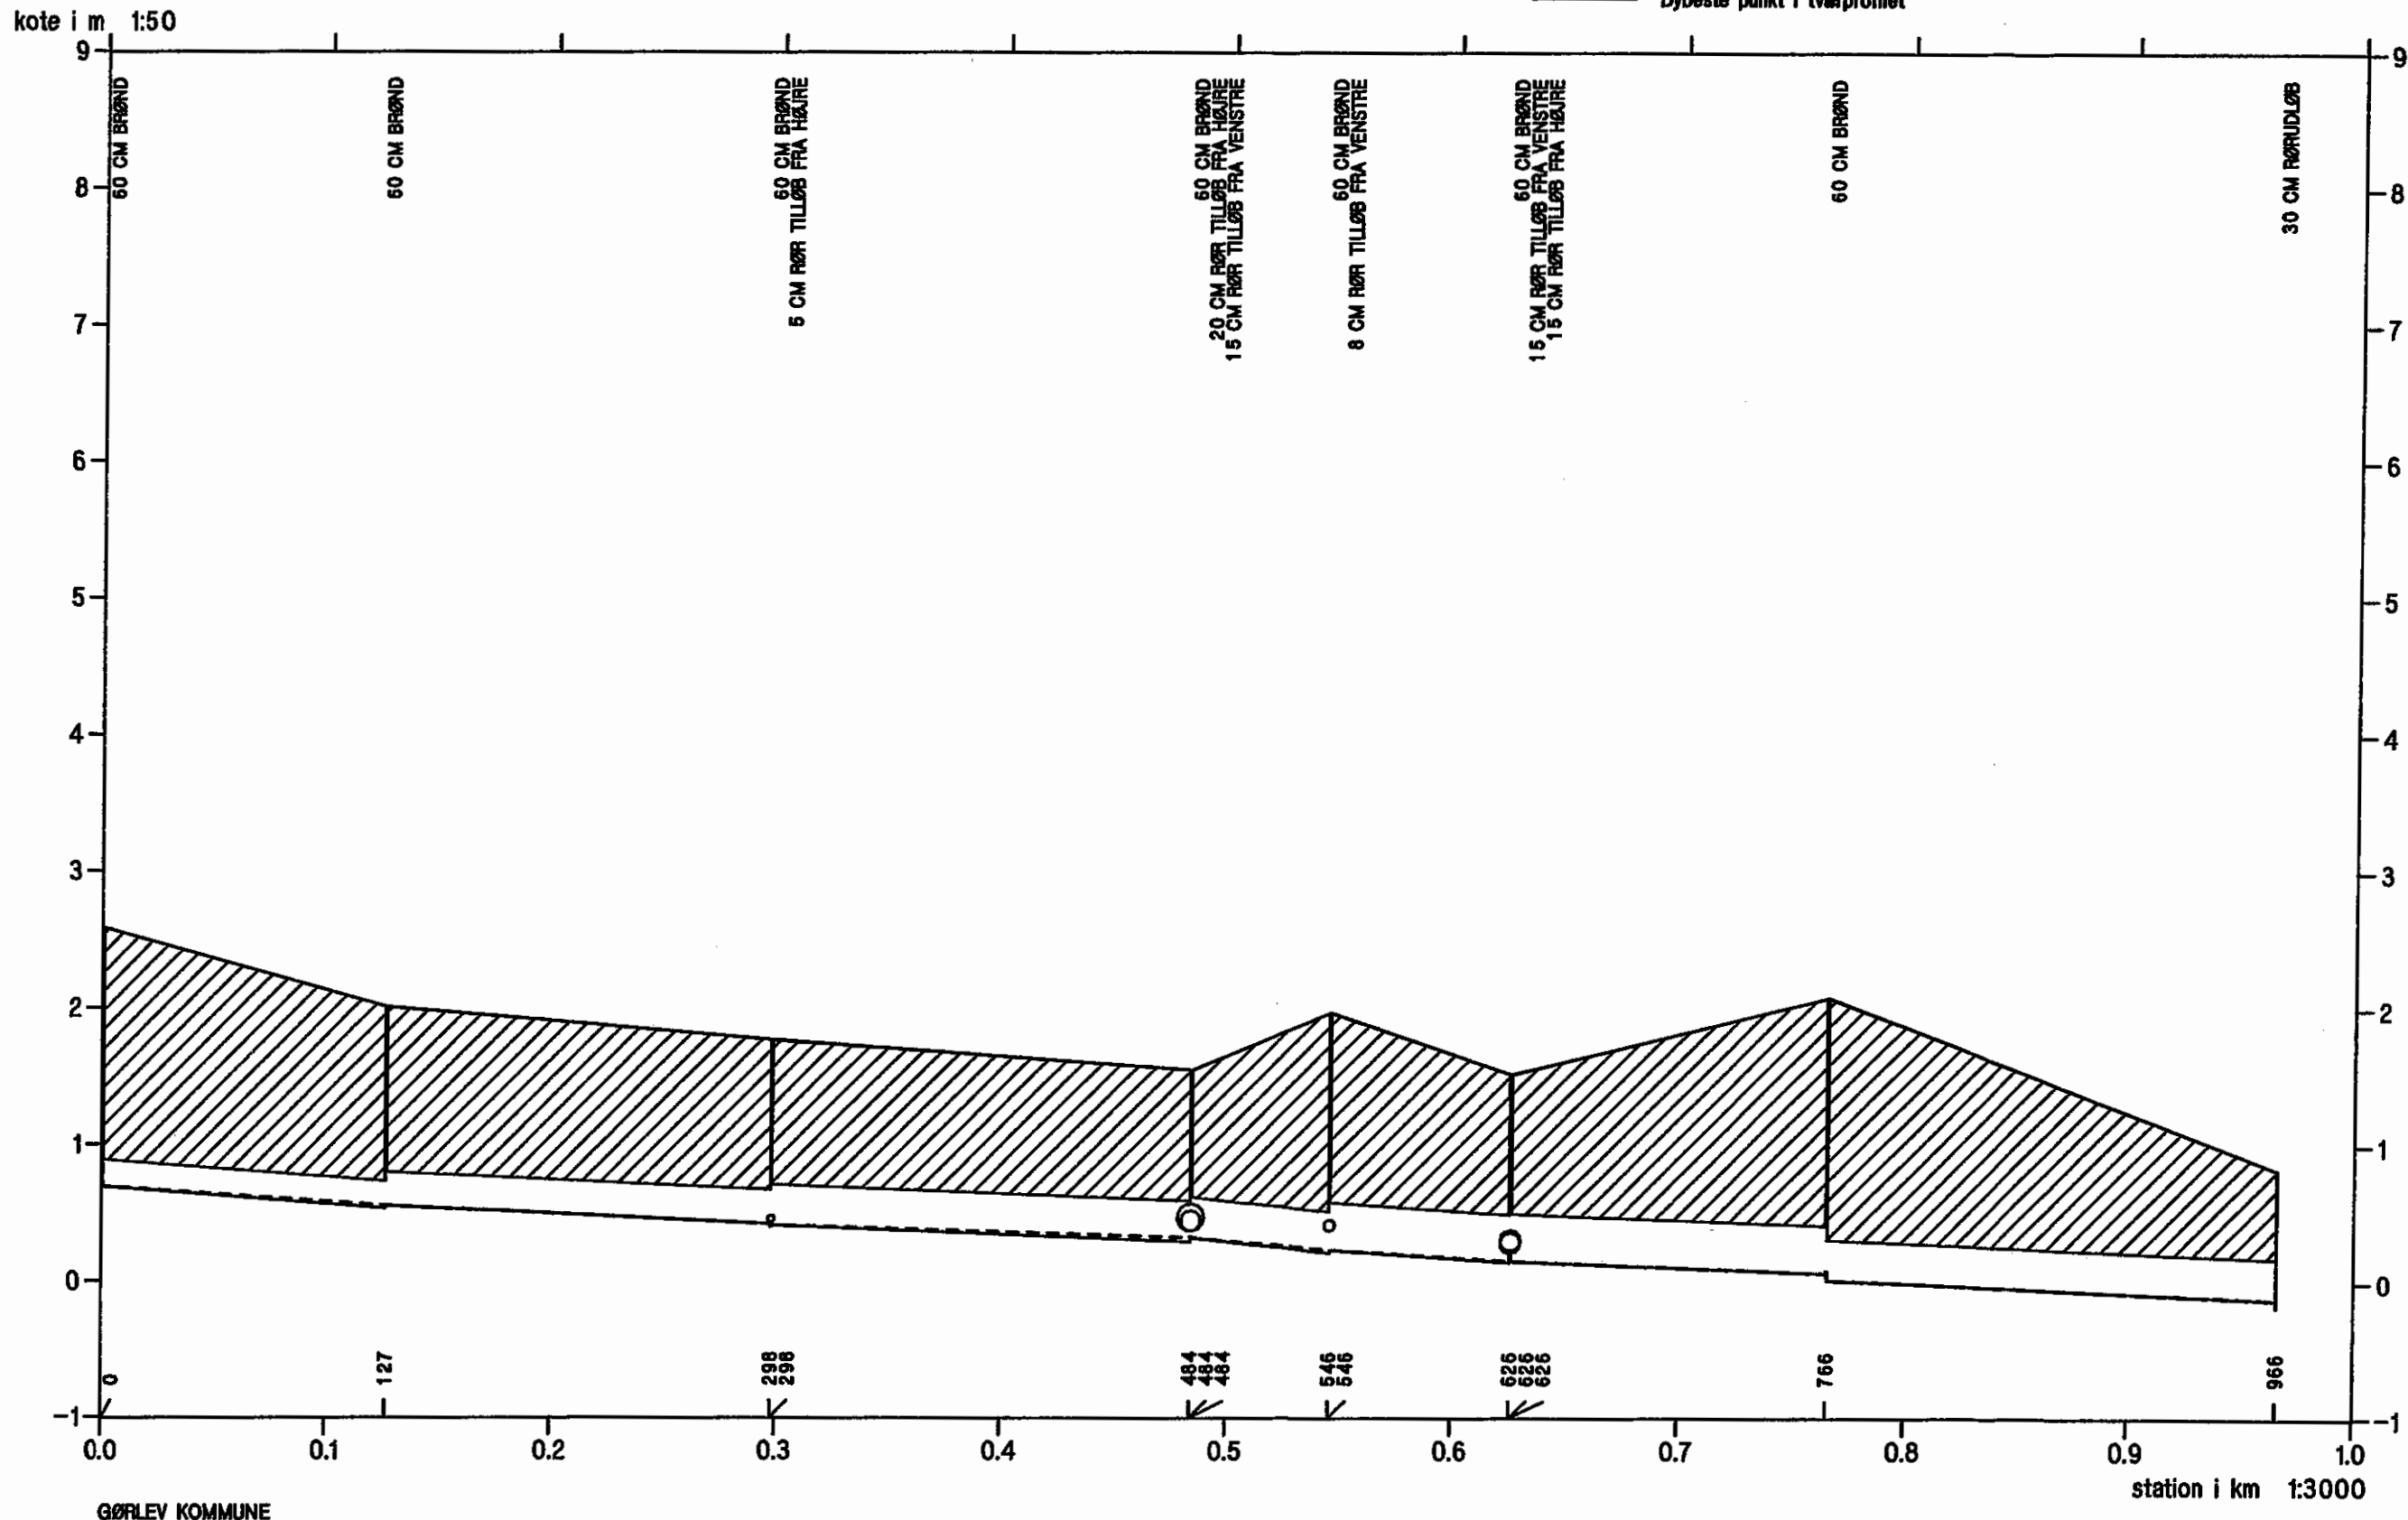
- Ny regulativ bundkote
- - - - - Terræn i højre side
- Terræn i venstre side
- Dybeste punkt i tværprofil

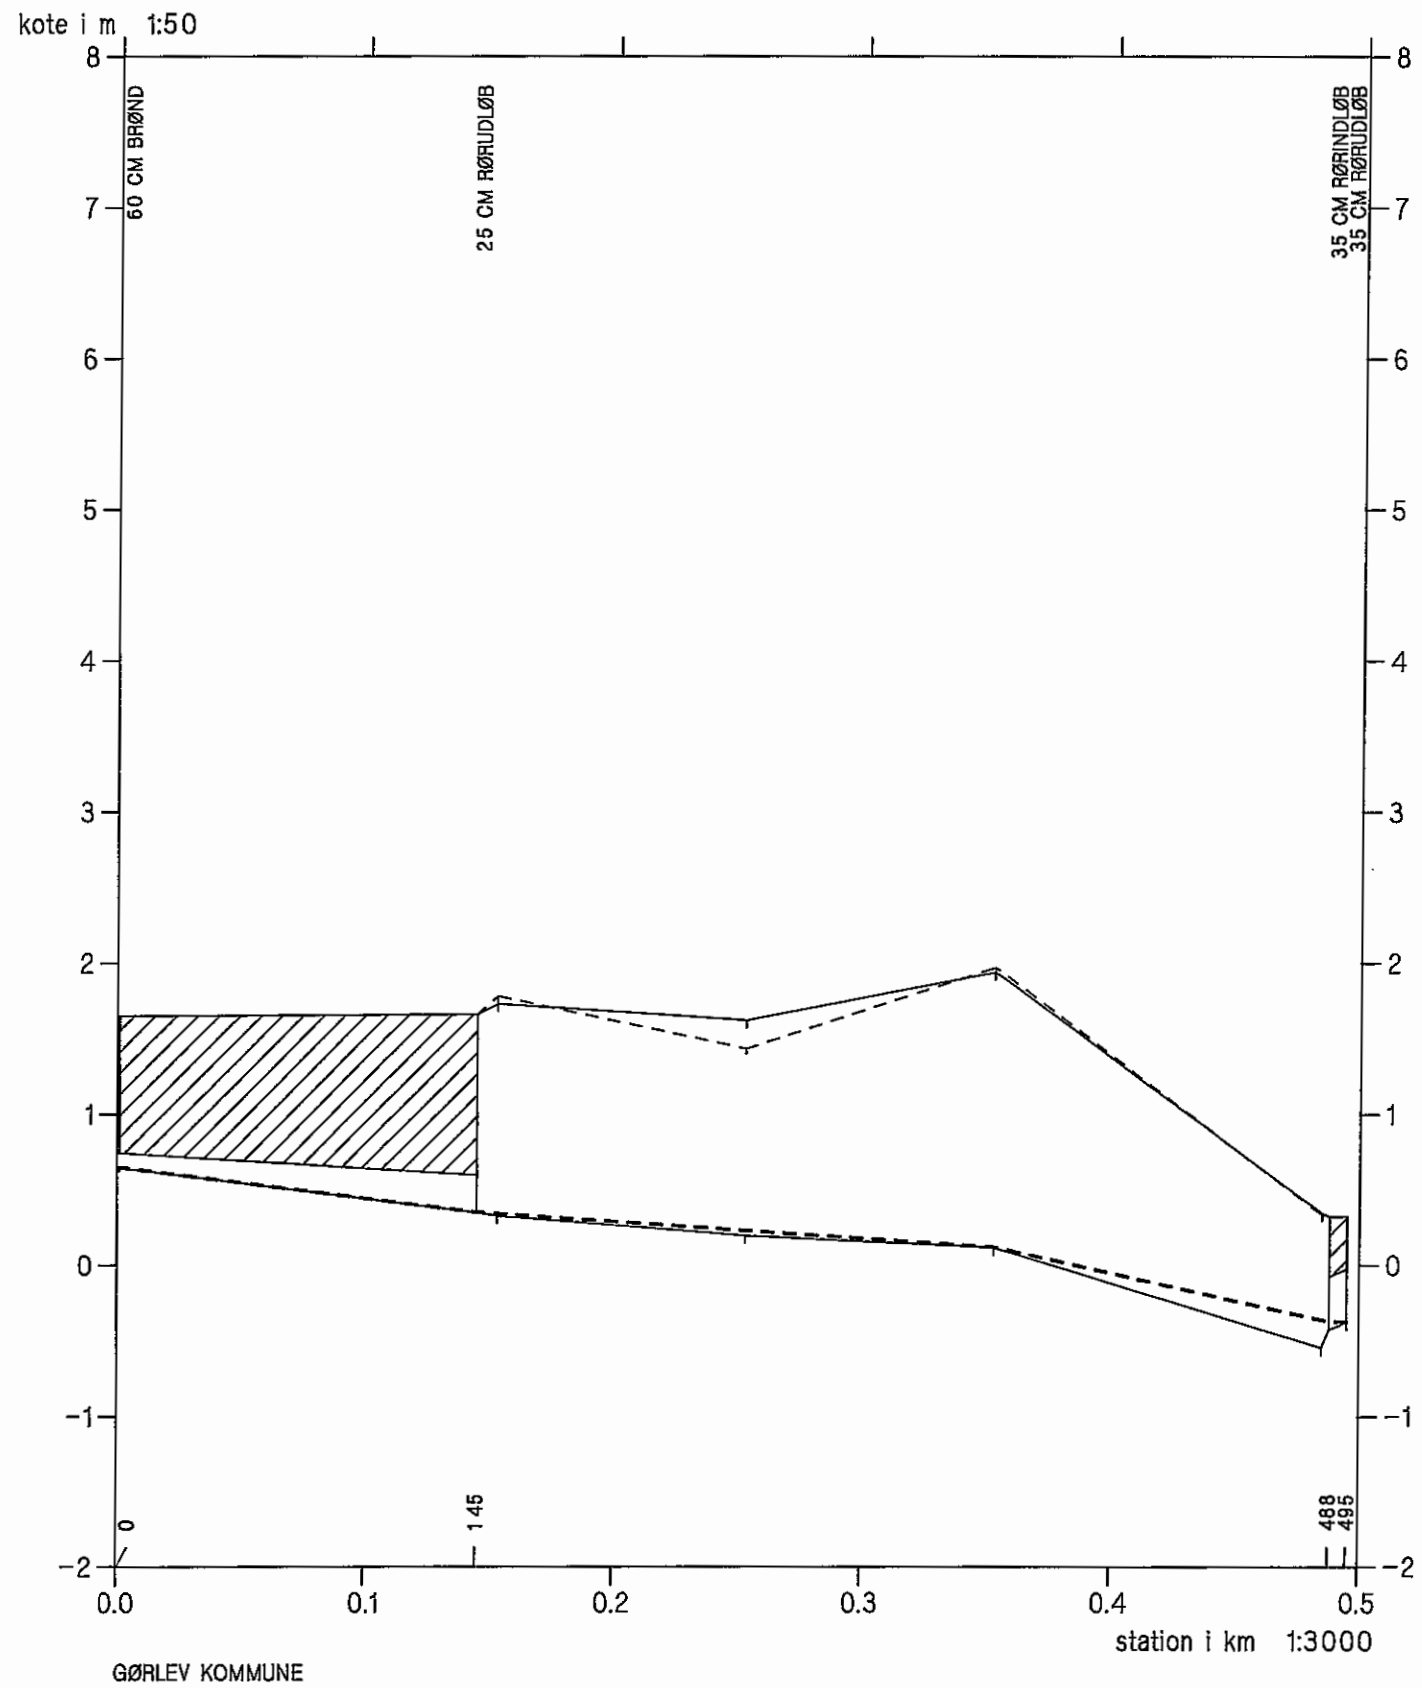
Reersø Ornum (Strækning nr. 2)

Opmåling foretaget af DDH/Roskilde maj 1994

- Ny regulativ bundkote
- Terræn i højre side
- Terræn i venstre side
- Dybeste punkt i tværprofillet

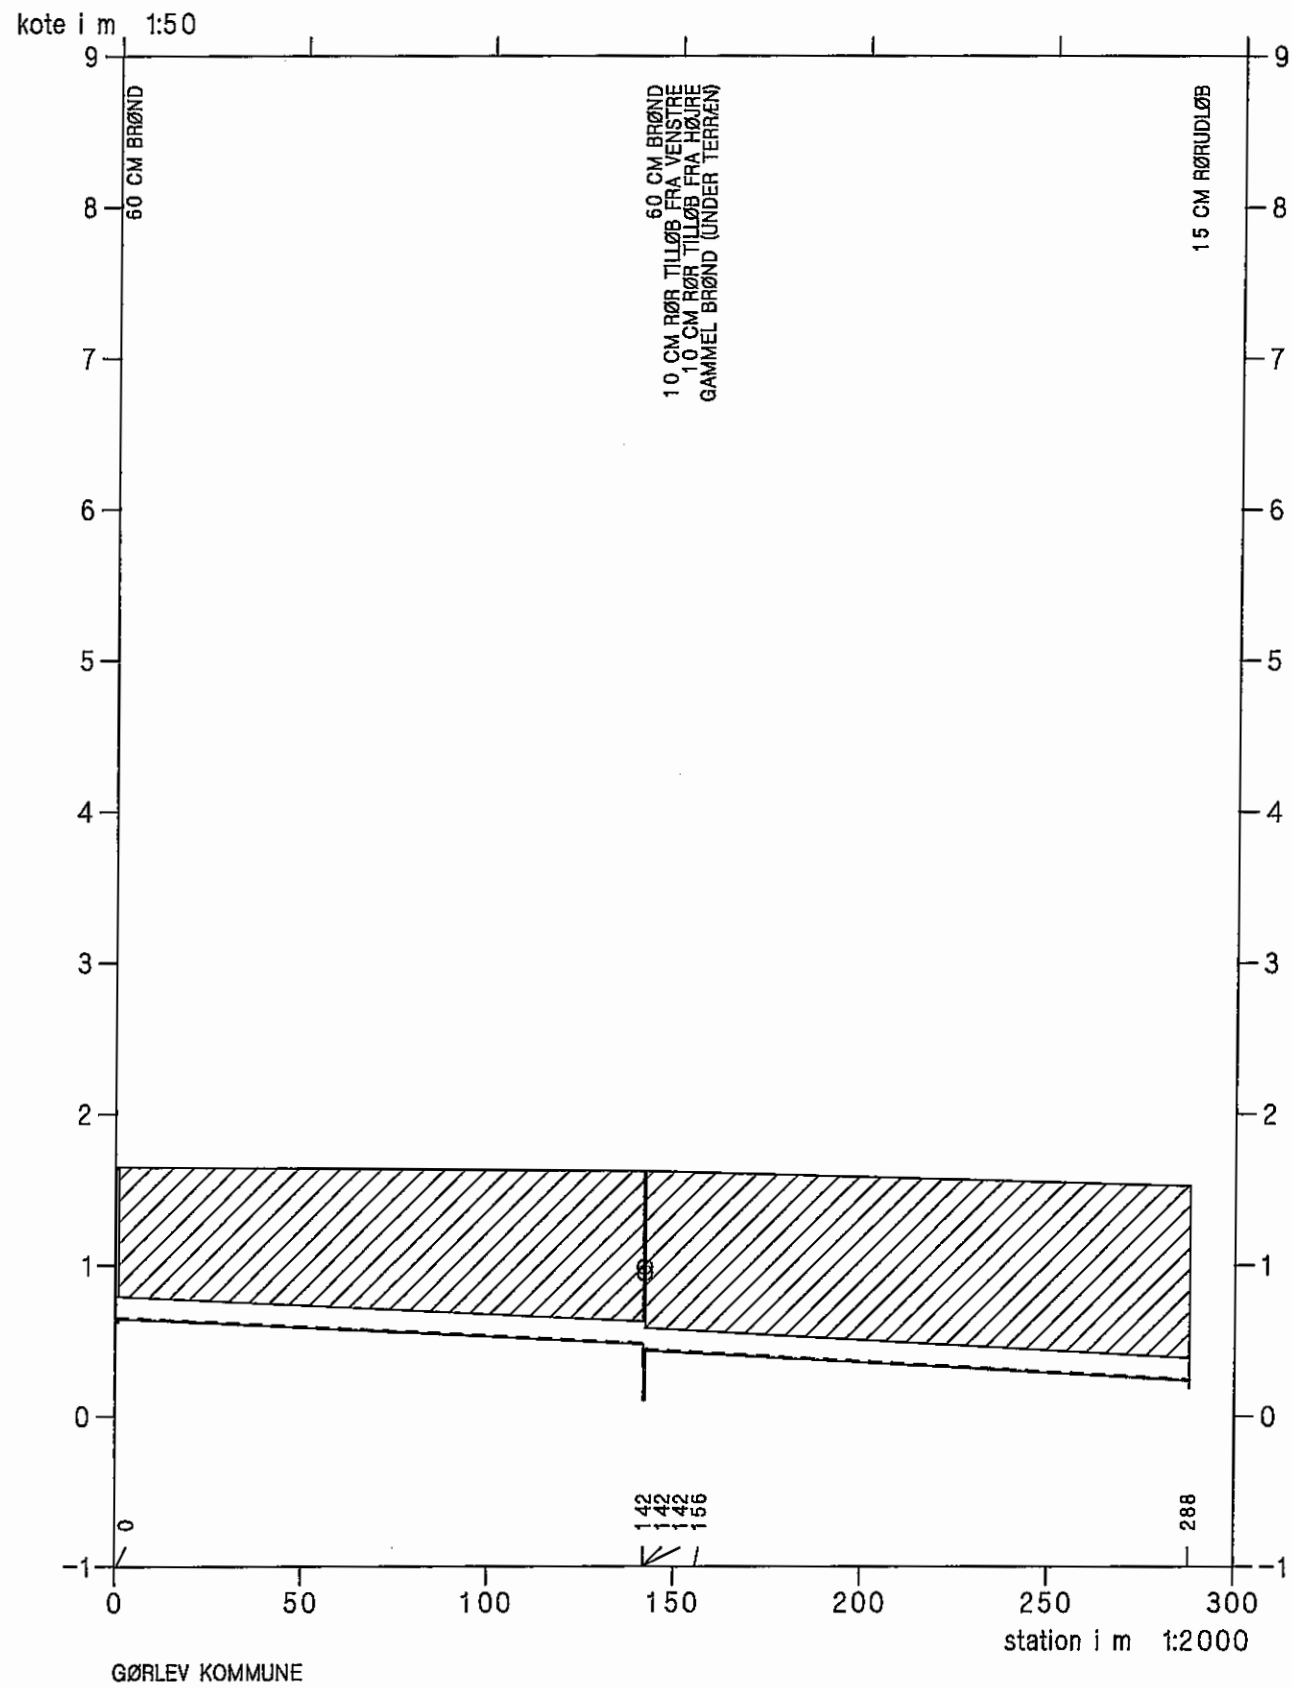
Tilløb nr. 1 (Reersø ornum)

Opmåling foretaget af DDH/Roskilde maj 1994

- Ny regulativ bundkote
- Terræn i højre side
- Terræn i venstre side
- Dybeste punkt i tværprofilet

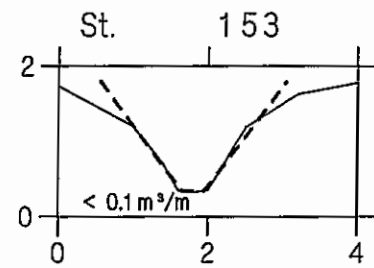
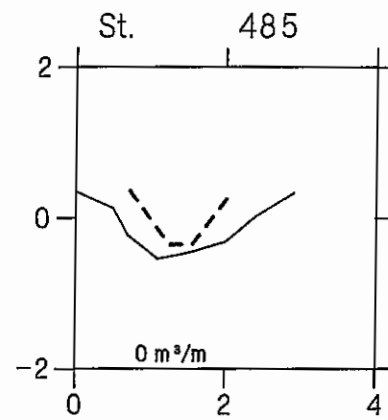
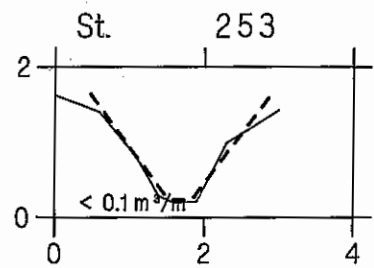
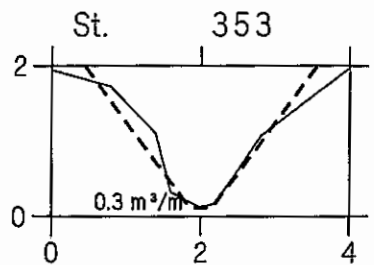
Reersø Ornum (Strækning nr. 2)

— Opmåling foretaget af DDH/Roskilde maj 1994

- - - - - Nyt regulativ

lodret akse : kote i m skala 1:100
vandret akse : afstand i m skala 1:100
